GEMEINDE ELSBETHEN

Überarbeitung Räumliches Entwicklungskonzept

Bestandsgrundlagen für die Entwicklungsflächen

Poppinger Ziviltechniker KG

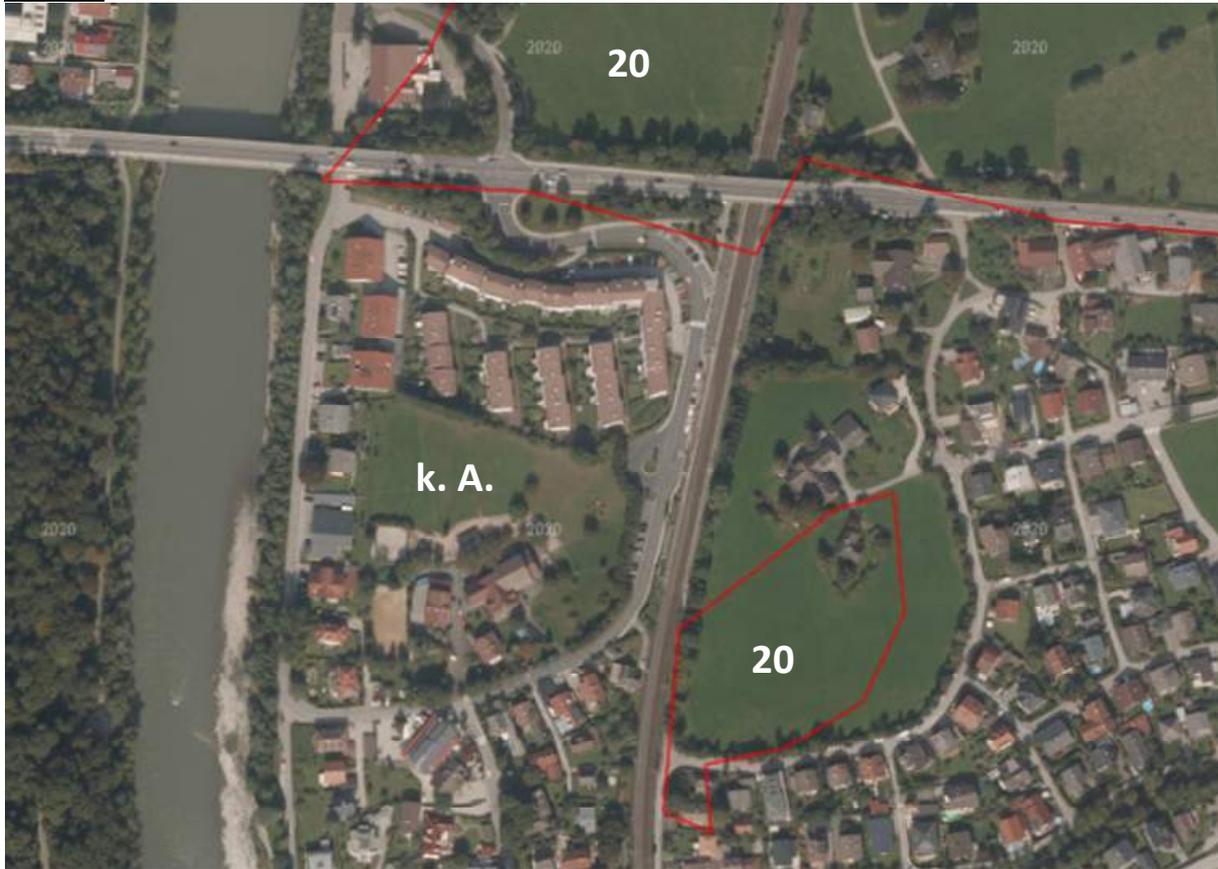
Boden:

Beschreibung der Bodenform - ID 20 | KB 72 | Bodentyp kLB

im Terrassengebiet; eben, in sanften, rinnenförmigen Eintiefungen; auf der Friedhofterrasse

kalkhaltige Lockersediment-Braunerde aus älterem, vorwiegend feinem über grobem Schwemmaterial

gut versorgt, jedoch in anhaltenden Trockenperioden ausbrennungsgefährdet; mäßige Speicherkraft, mäßige Durchlässigkeit

A(20); ABv(30-40); Bv(50); D(100)

- A Lehm, sandiger Lehm, lehmiger Schluff oder schluffiger Lehm mit oder ohne geringem Grobanteil (Kies)
- ABv Lehm oder lehmiger Schluff mit oder ohne geringem Grobanteil (Kies)
- Bv lehmiger Sand oder sandiger Lehm mit mäßigem bis hohem Grobanteil (Kies, Schotter, Grobschotter)
- D sandiger Lehm oder Grobsand mit hohem bis sehr hohem Grobanteil (Kies, Schotter, Grobschotter)

Für die Freifläche selbst gibt es bei der eBOD-Abfrage keinen Befund, einen solchen gibt es für einen jenseits der Bahn gelegenen Standort, wo der Bodentyp kalkhaltige Lockersediment-Braunerde festgestellt wurde.

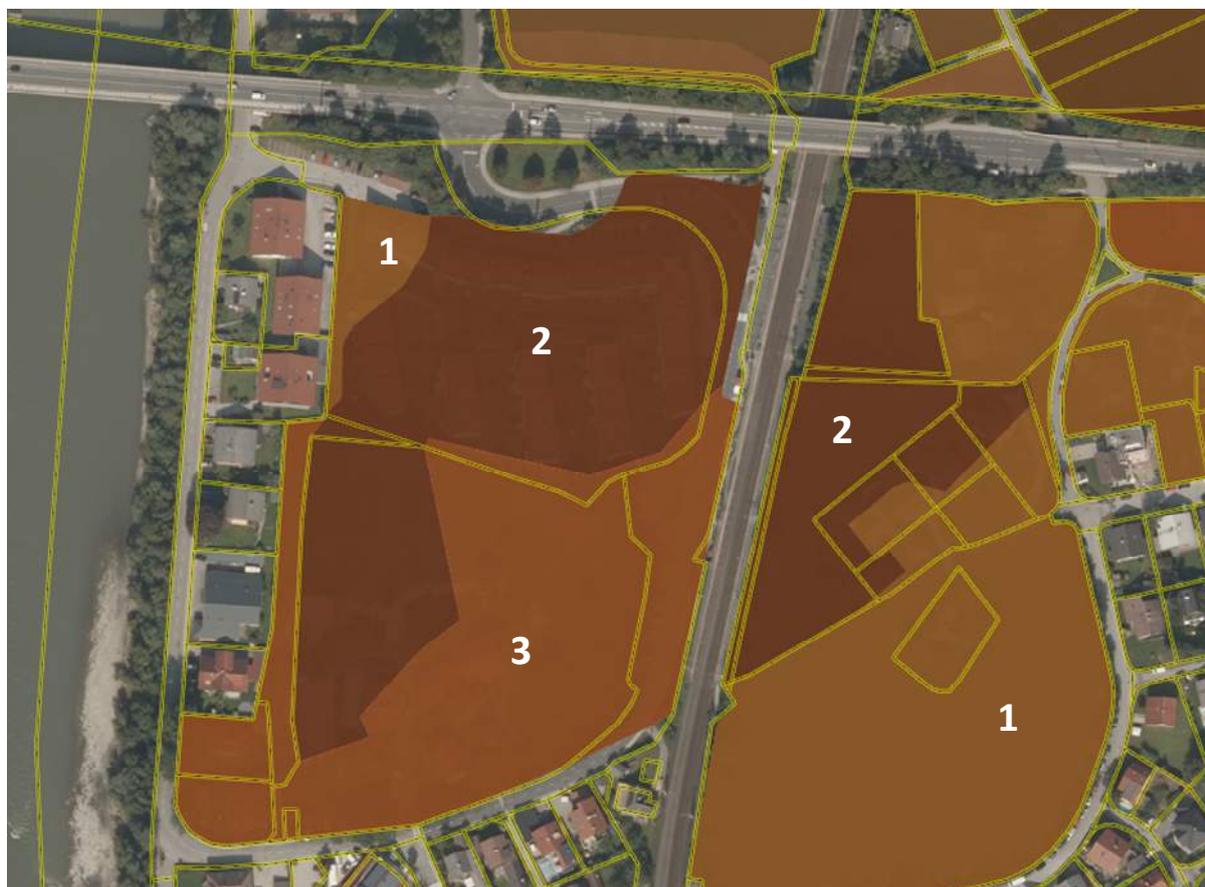
Teilfläche 1	Lebensraumfunktion	Standortfunktion	Natürliche Bodenfruchtbarkeit	Abflussregulierung	Pufferfunktion	Archivfunktion
Funktionserfüllungsgrad	3	-	5a	5	2	-
Einstufung UEP	1	-	32	8	1	-

Teilfläche 2	Lebensraumfunktion	Standortfunktion	Natürliche Bodenfruchtbarkeit	Abflussregulierung	Pufferfunktion	Archivfunktion
Funktionserfüllungsgrad	4	-	5b (10%)	5	4	-
Einstufung UEP	1	-	32	8	1	-

Teilfläche 3	Lebensraumfunktion	Standortfunktion	Natürliche Bodenfruchtbarkeit	Abflussregulierung	Pufferfunktion	Archivfunktion
Funktionserfüllungsgrad	3	-	5b (10%)	5	2	-
Einstufung UEP	1	-	32	8	1	-

Vom Erfüllungsgrad der Bodenfunktionen sind hier höchste Wertigkeiten der Produktionsfunktion und gegebenen Wertigkeiten der Reglerfunktion zu vermerken.

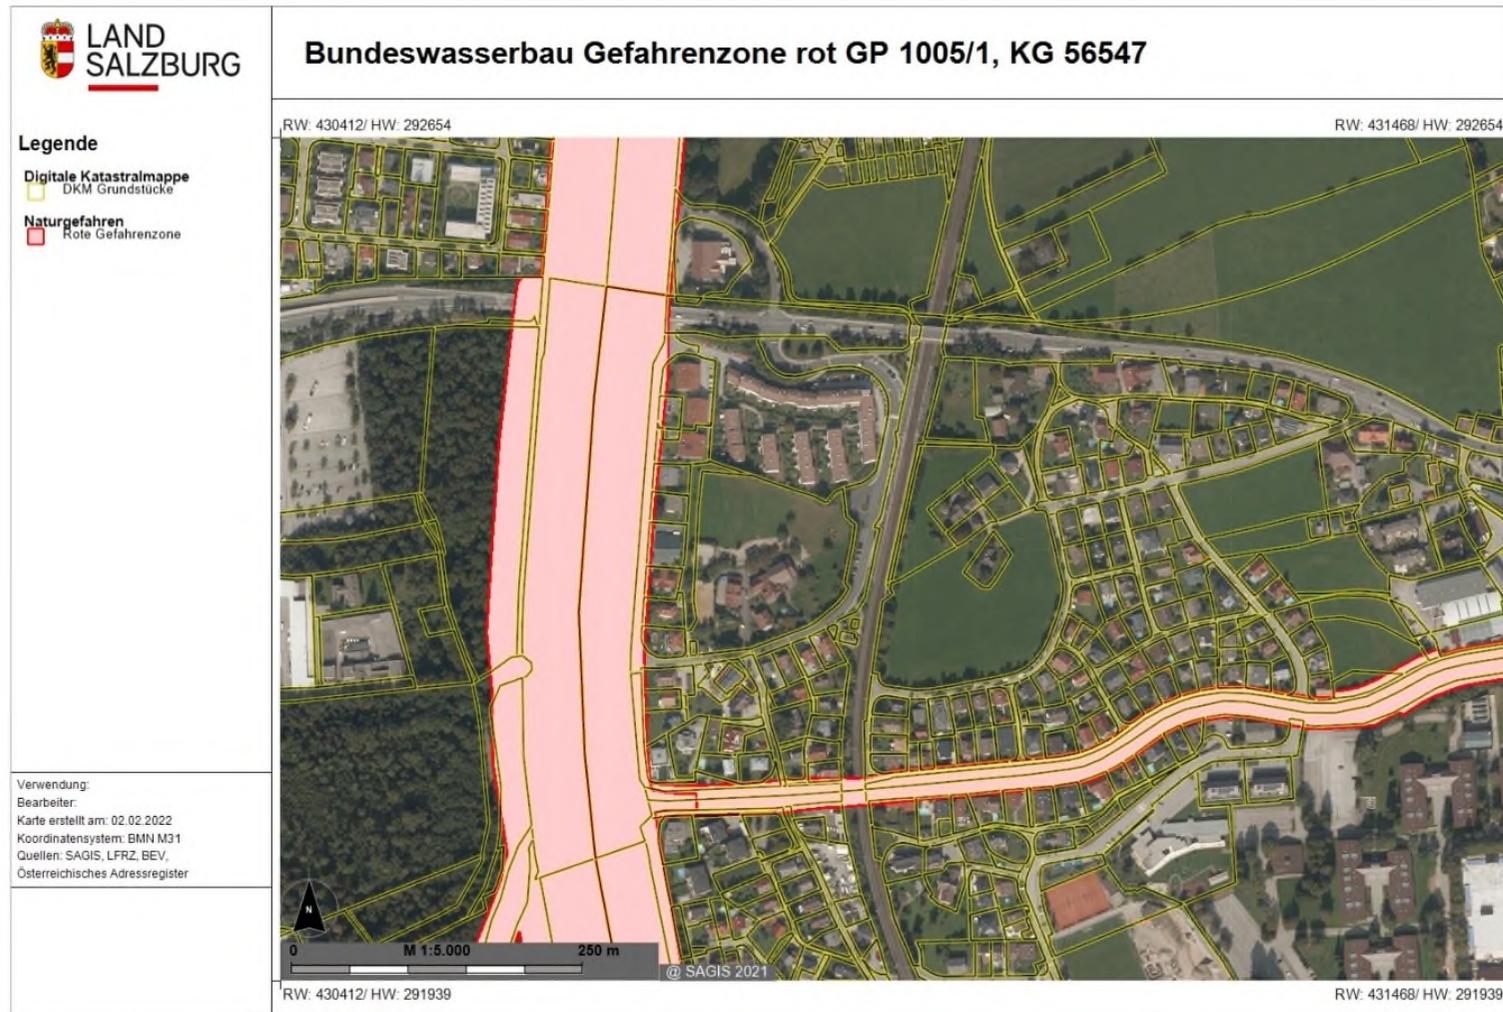
Naturräumliche Gefährdungen:

Es ist hier im Westen ein schmaler Streifen der roten Zone zugeordnet, im Süden ebenfalls und gleichermaßen dann überall ein schmaler Streifen gelbe Zone. Substanzielle Einschränkungen der Bebaubarkeit sind aufgrund der geringen Breite mit diesen Zonen nicht verbunden.

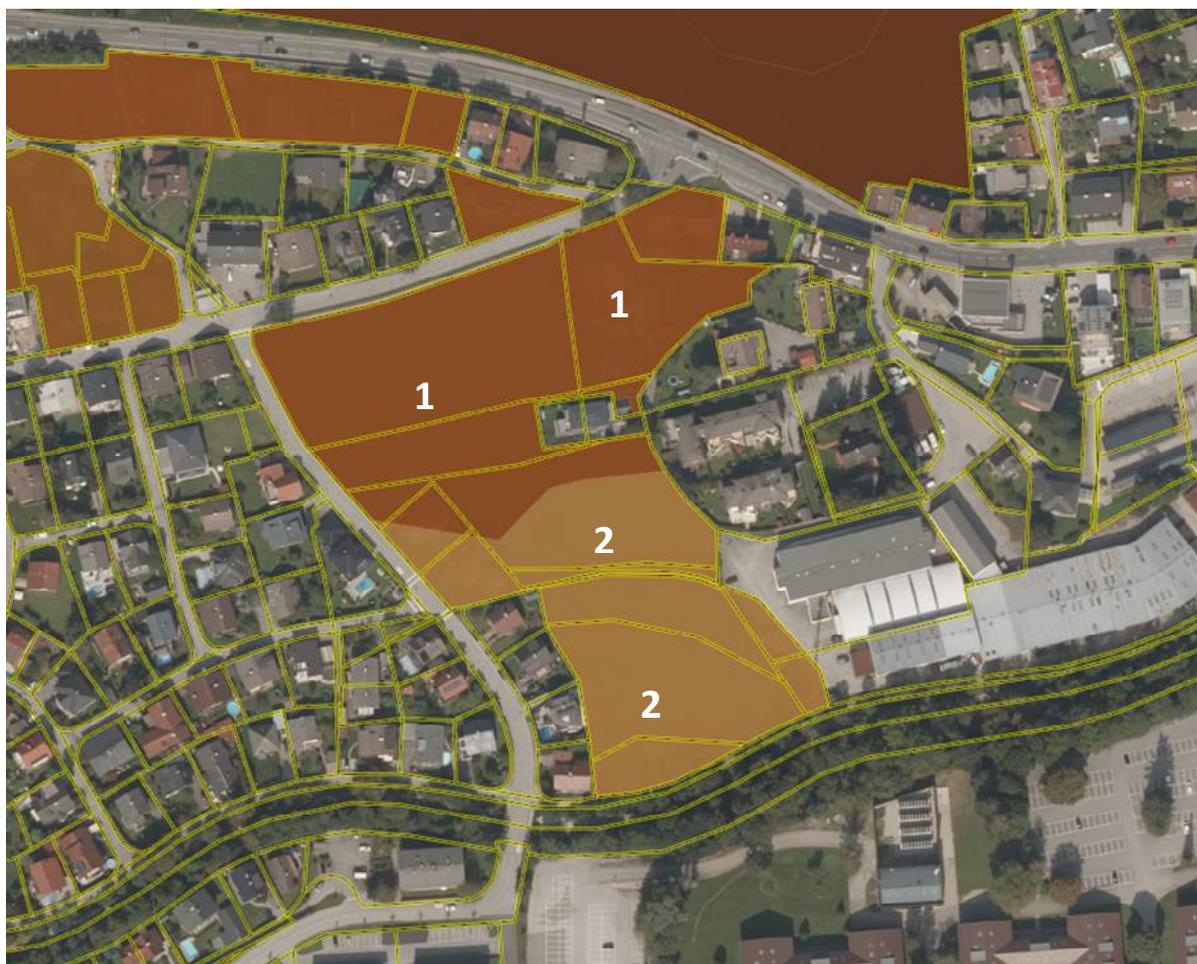
Teilfläche 1	Lebensraumfunktion	Standortfunktion	Natürliche Bodenfruchtbarkeit	Abflussregulierung	Pufferfunktion	Archivfunktion
Funktionserfüllungsgrad	3	-	5b (10%)	5	2	-
Einstufung UEP	1	-	32	8	1	-

Die Bodenfunktionsbewertung zeigt höchste Funktionserfüllungsgrade im nördlichen Teil für die Produktionsfunktion und gegebene Funktionserfüllungsgrade für die Abflussregulierung, in der Südhälfte reduziert sich das um eine Stufe, die natürliche Bodenfunktion ist mit gegeben vertreten, die Abflussregulierung mit gering gegeben.

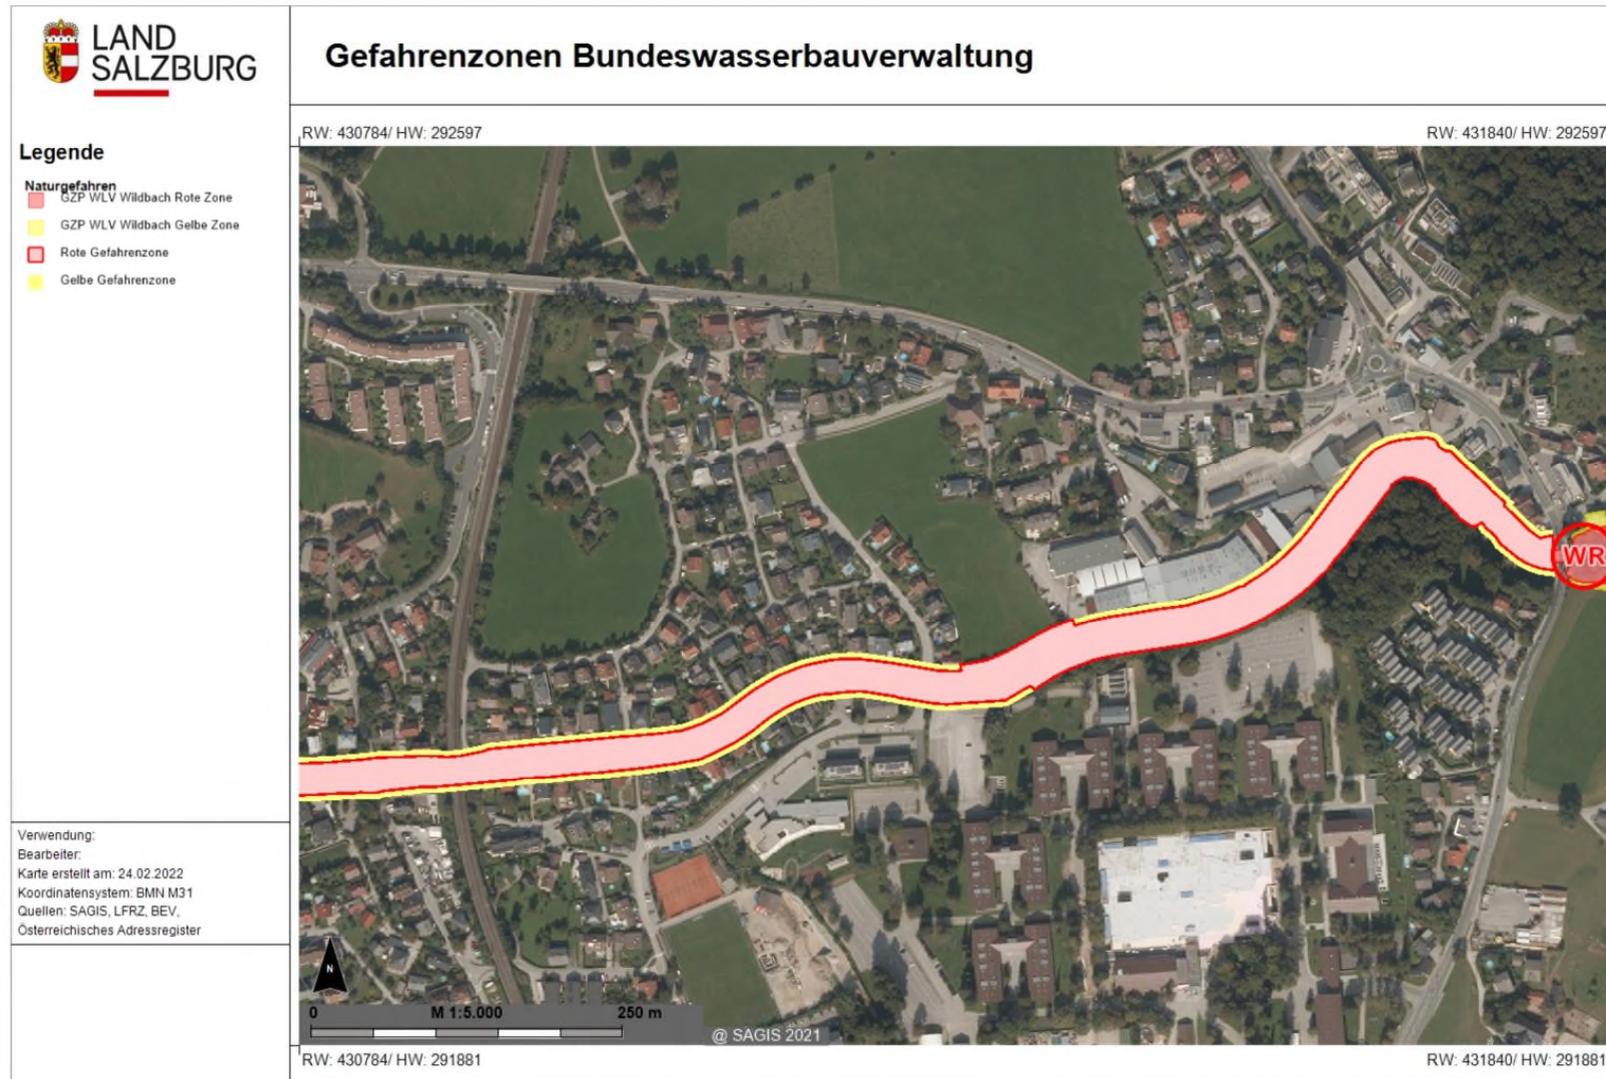
Naturräumliche Gefährdungen:

Es ist hier der Klausbach von einer schmalen roten und auch gelben Gefahrenzone begleitet.

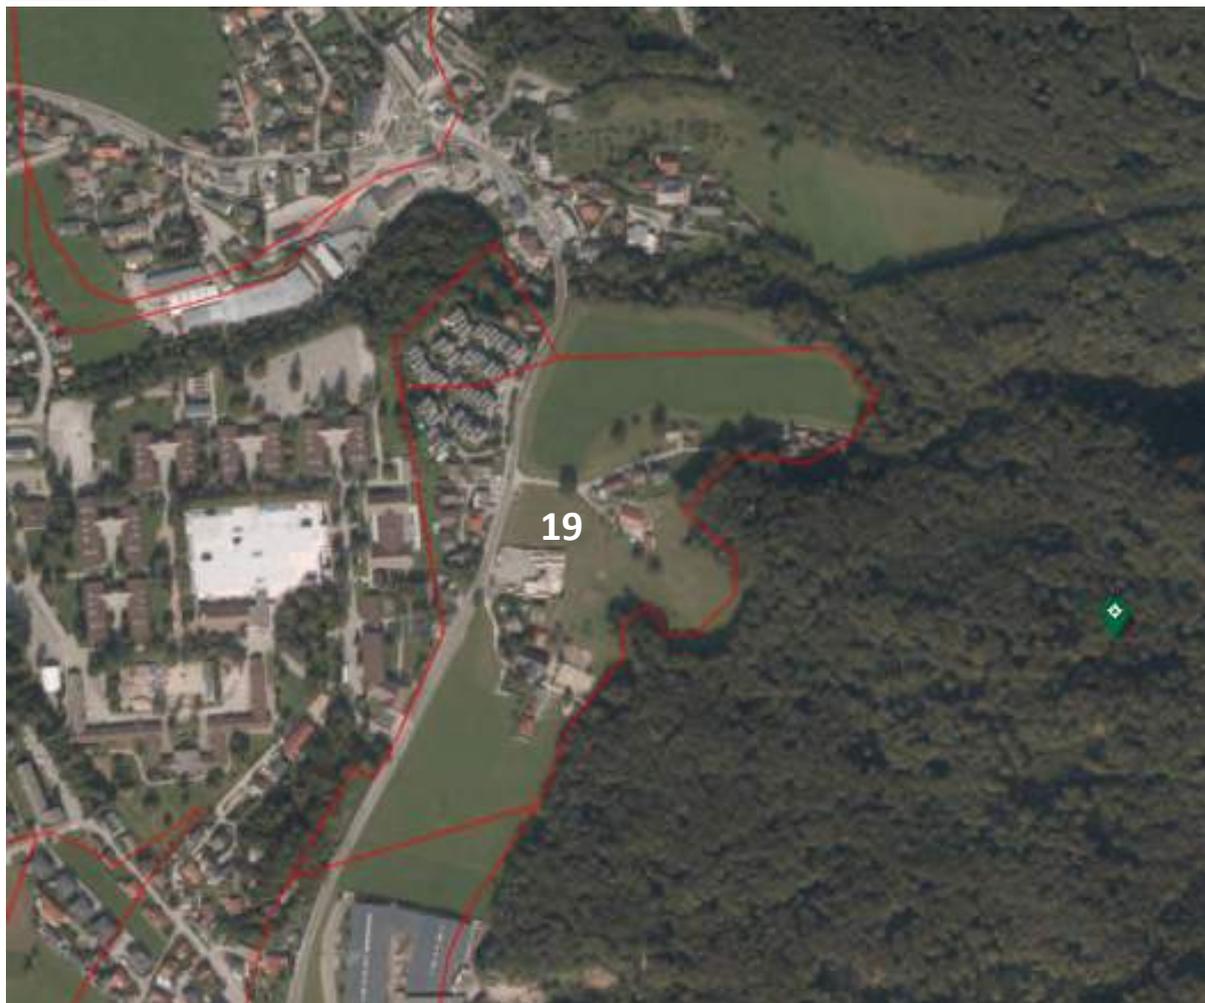
Boden:

Beschreibung der Bodenform - ID 19 | KB 72 | Bodentyp kLB

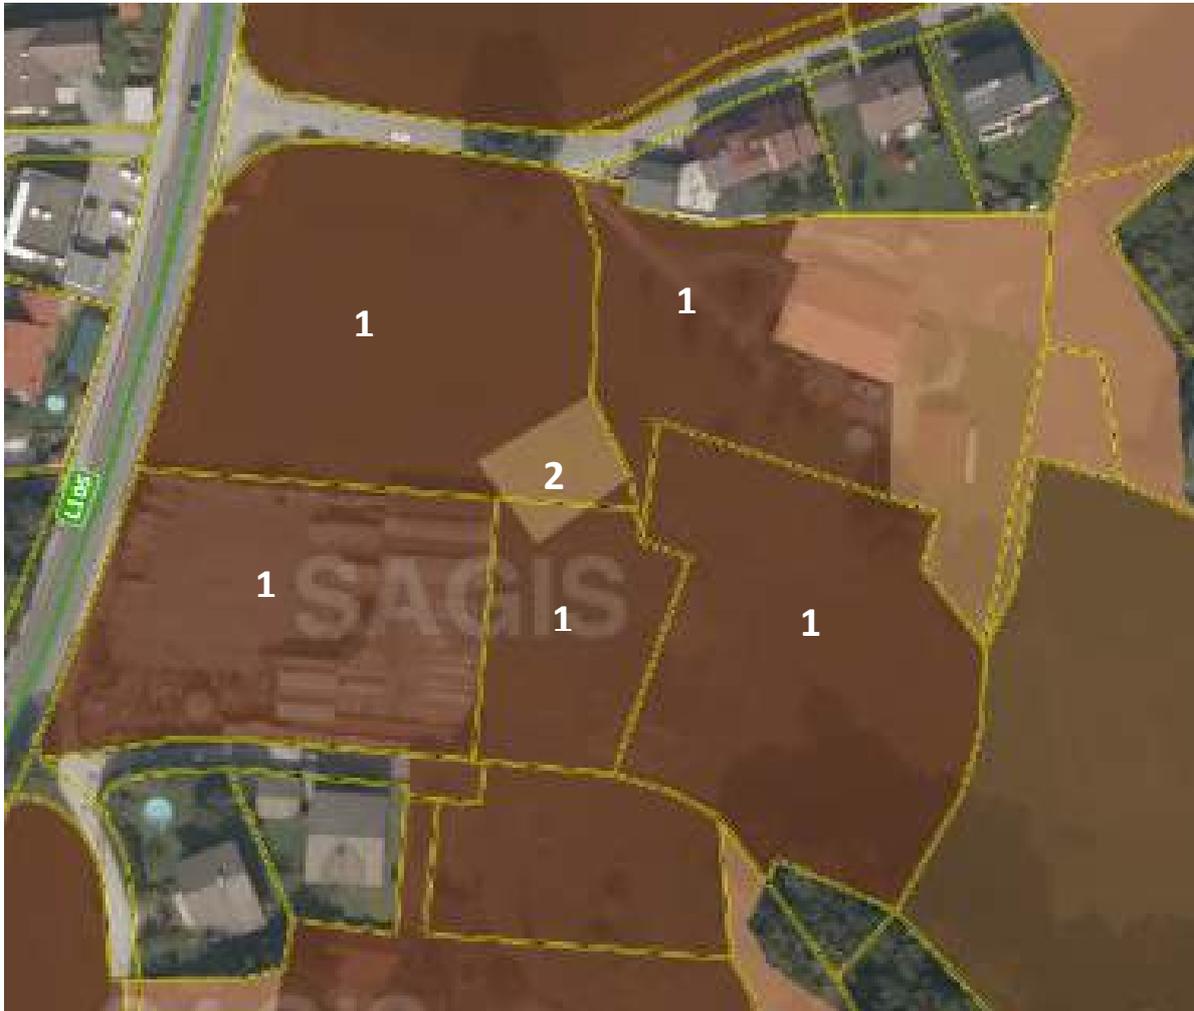
Teilfläche 1	Lebensraumfunktion	Standortfunktion	Natürliche Bodenfruchtbarkeit	Abflussregulierung	Pufferfunktion	Archivfunktion
Funktionserfüllungsgrad	4	-	5b (10%)	5	4	-
Einstufung UEP	1	-	32	8	1	-

Teilfläche 2	Lebensraumfunktion	Standortfunktion	Natürliche Bodenfruchtbarkeit	Abflussregulierung	Pufferfunktion	Archivfunktion
Funktionserfüllungsgrad	4	-	3	1	3	-
Einstufung UEP	1	-	32	8	1	-

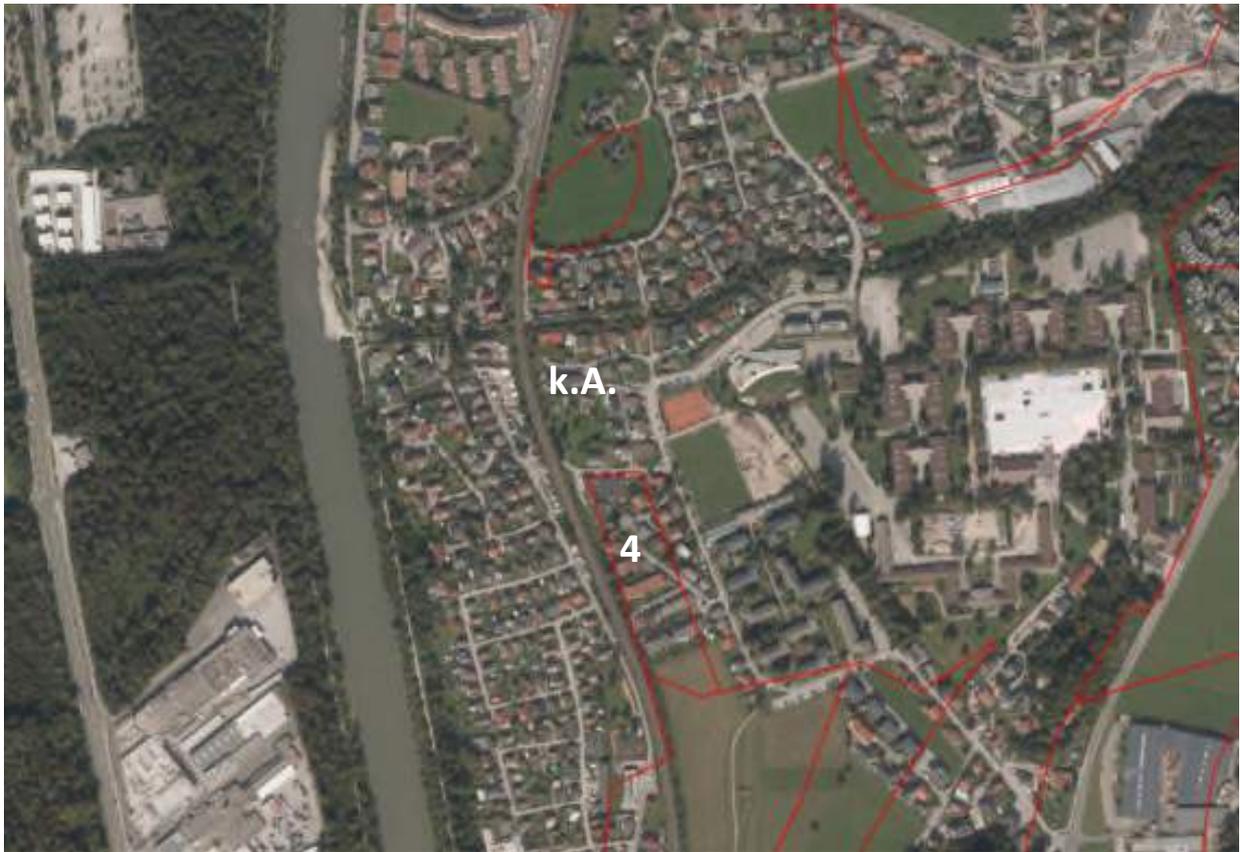
Boden:

Beschreibung der Bodenform - ID 4 | KB 72 | Bodentyp gkBA

mäßig feucht durch Grundwasser; geringe Speicherkraft, hohe Durchlässigkeit

vereinzelt Kiesbeimengungen; stellenweise ab 80 cm stärkere Schotterlagen

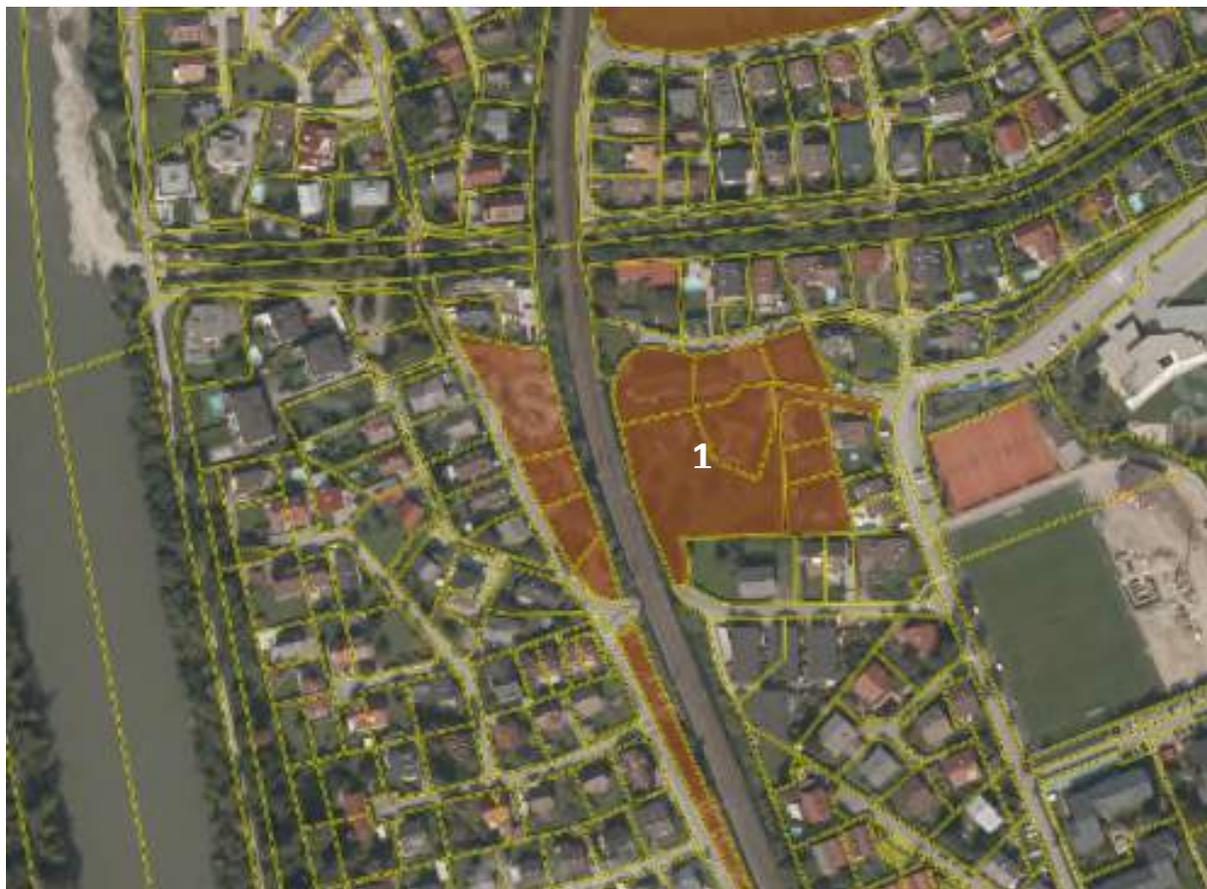
Teilfläche 1	Lebensraum- funktion	Standort- funktion	Natürliche Boden- fruchtbarkeit	Abfluss- regulierung	Puffer- funktion	Archiv- funktion
Funktionser- füllungsgrad	3	-	5b (10%)	5	2	-
Einstufung UEP	1	-	32	8	1	-

Vom Erfüllungsgrad der Bodenfunktionen sind hier höchste Wertigkeiten der Produktionsfunktion (10% beste Böden) und hohe Wertigkeiten der Reglerfunktion zu vermerken.

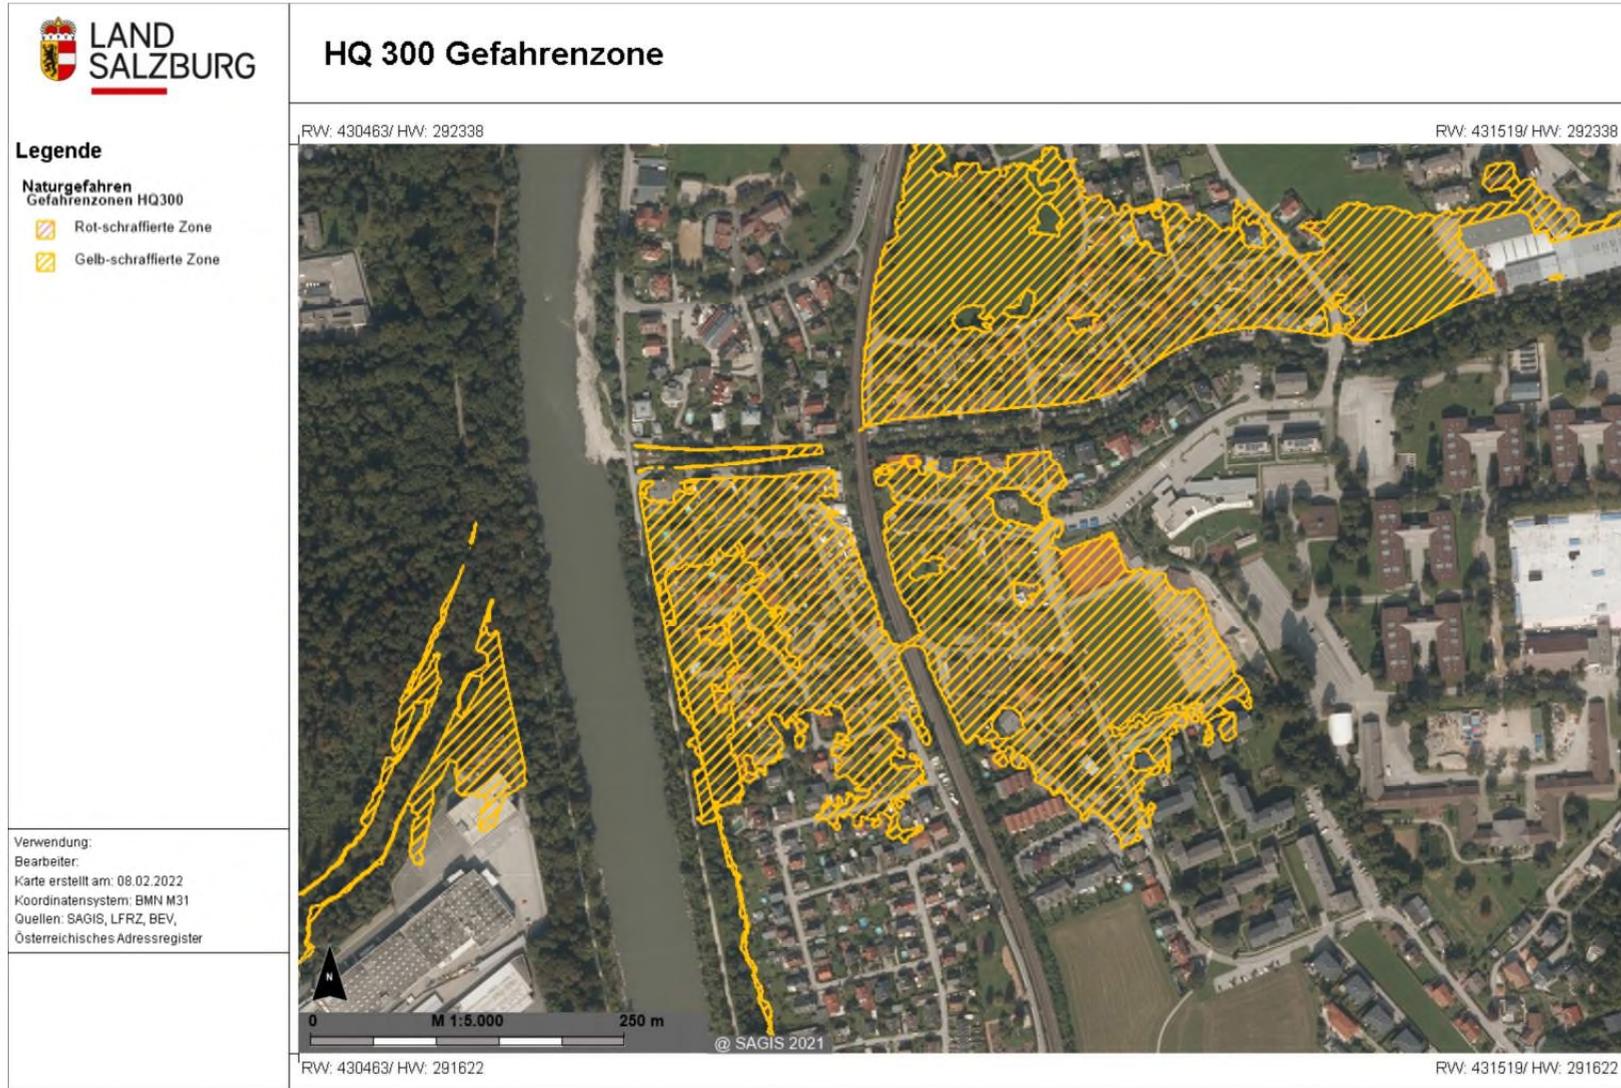
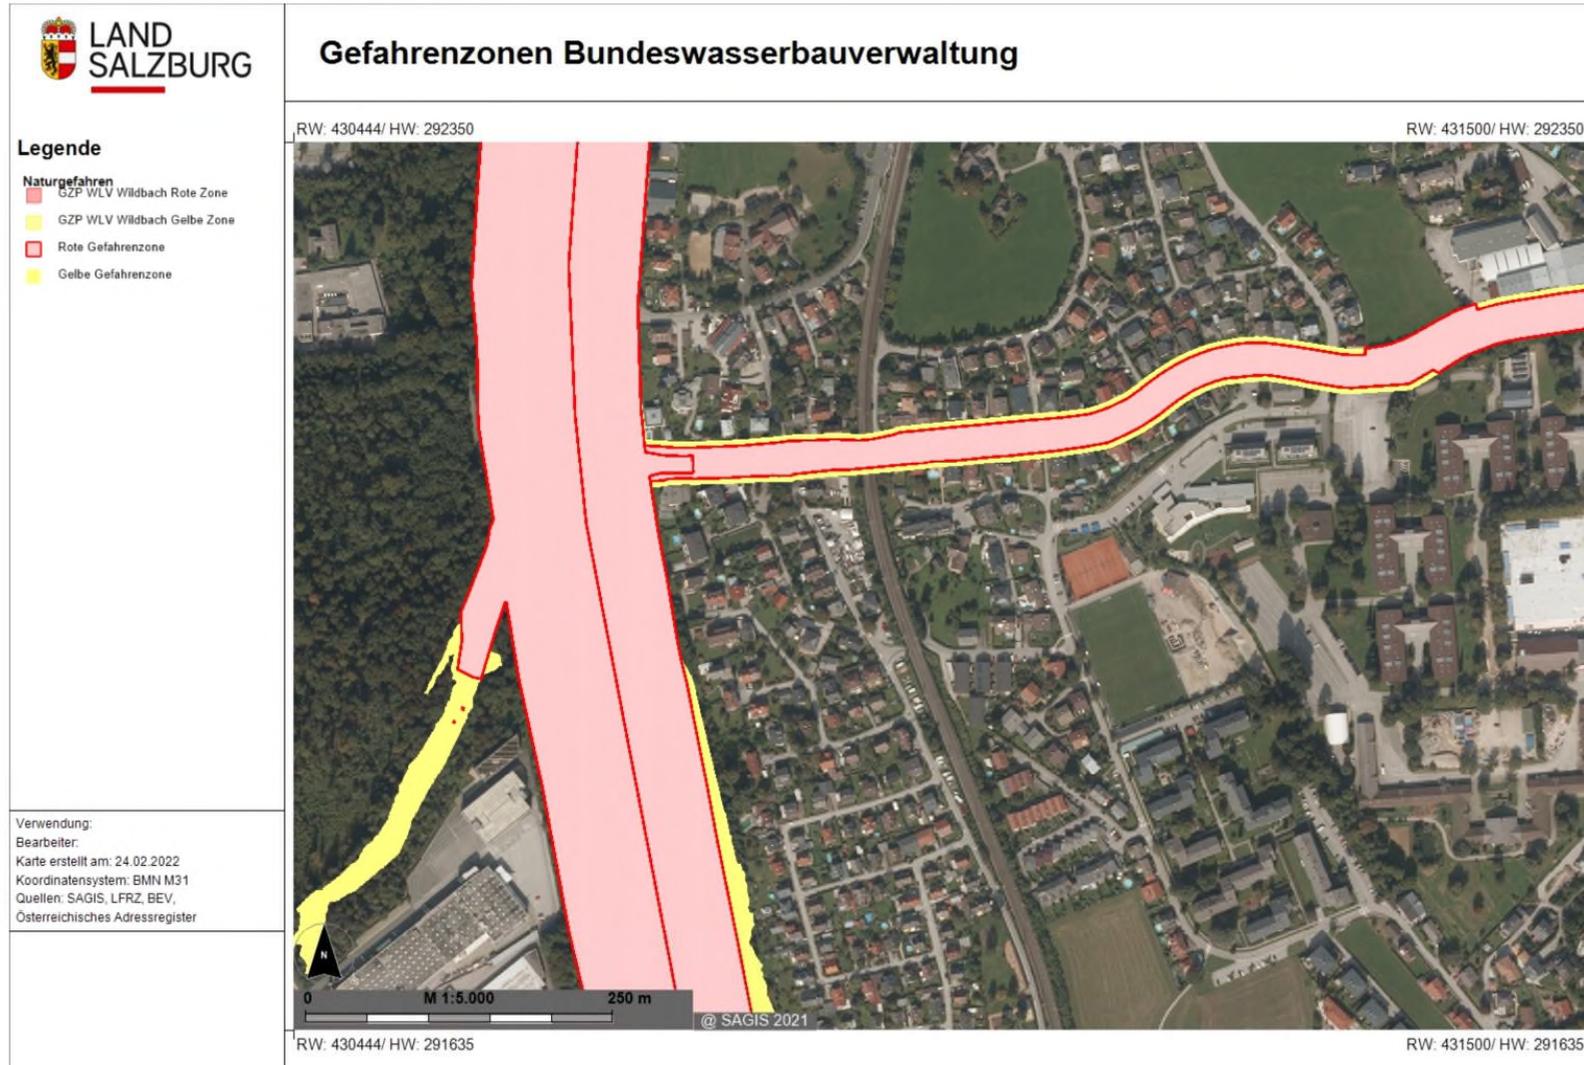
Naturräumliche Gefährdungen:

Der Standort liegt im HQ300 Hochwasserabflussgebiet. Unweit nördlich wird der Klausbach von einer schmalen roten und gelben Gefahrenzone begleitet. Der Entwicklungsbereich wird davon nicht berührt.

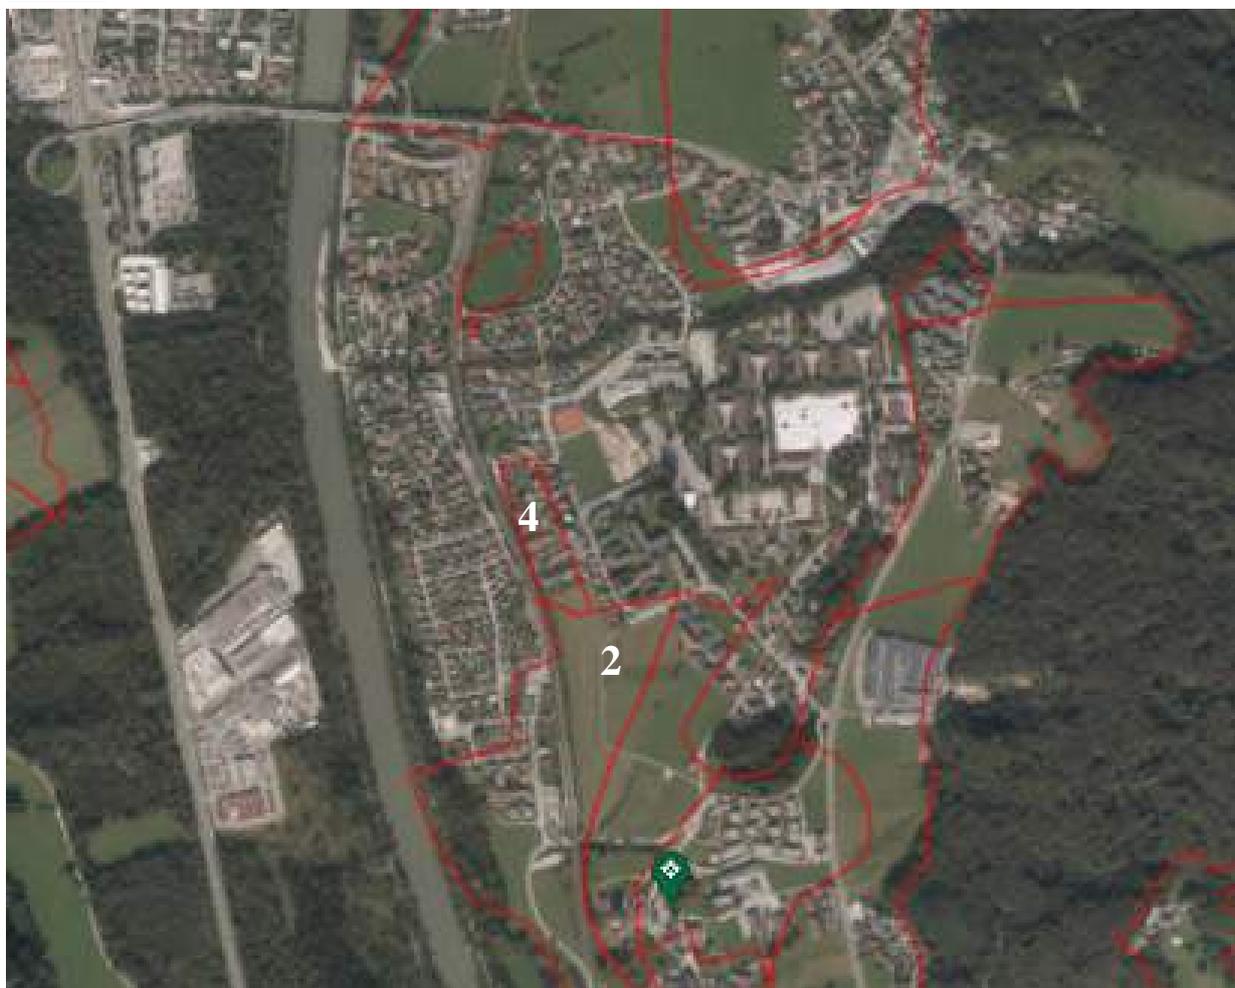
Boden:

Beschreibung der Bodenform - ID 2 | KB 72 | Bodentyp kBA

mäßig feucht durch Grundwasser; geringe Speicherkraft, hohe Durchlässigkeit

vereinzelt Kiesbeimengungen; stellenweise ab 80 cm stärkere Schotterlagen

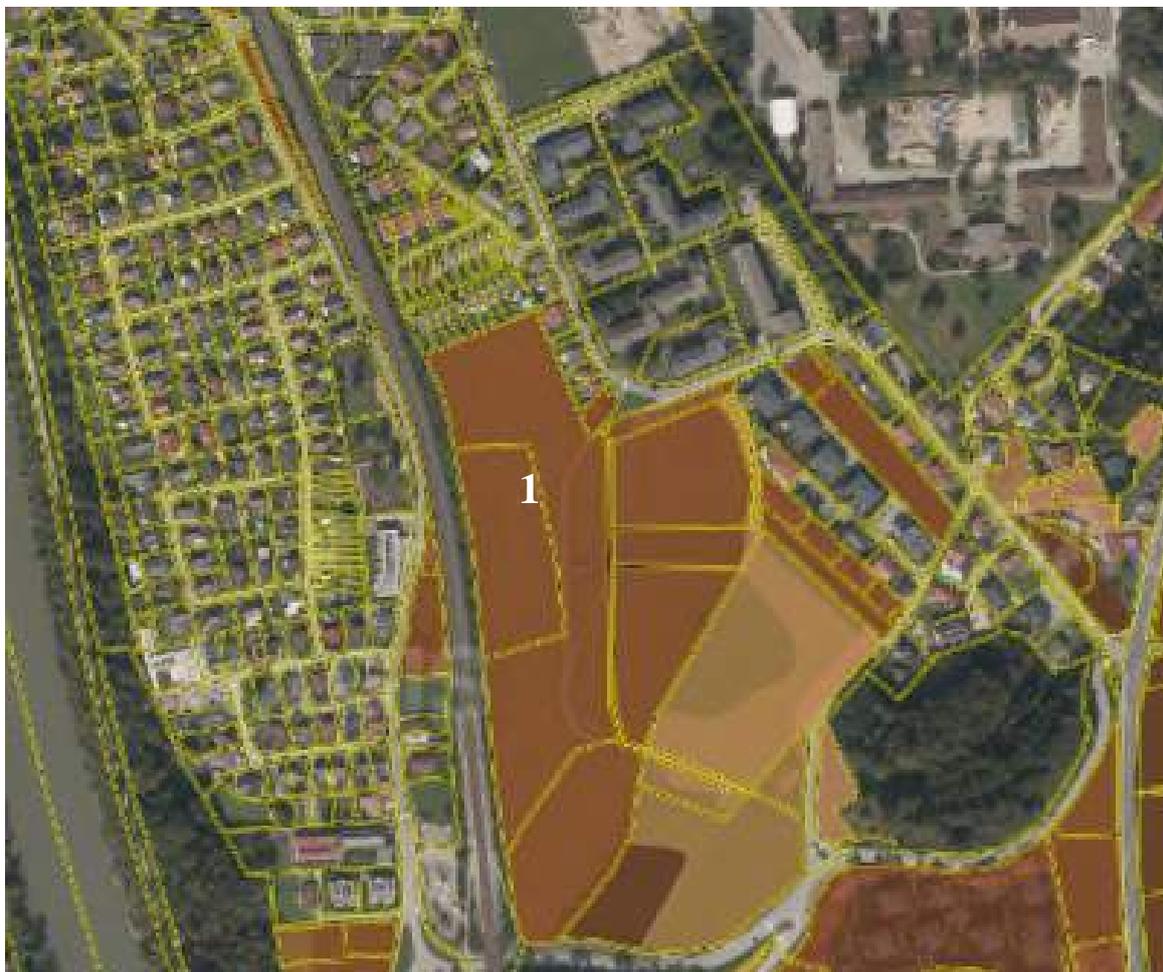
Teilfläche 1	Lebensraum- funktion	Standort- funktion	Natürliche Boden- fruchtbarkeit	Abfluss- regulierung	Puffer- funktion	Archiv- funktion
Funktionser- füllungsgrad	3	-	5b (10%)	5	2	-
Einstufung UEP	1	-	32	8	1	-

Vom Erfüllungsgrad der Bodenfunktionen sind höchste Wertigkeiten der Produktionsfunktion (10% beste Böden) und hohe Wertigkeiten der Reglerfunktion zu vermerken.

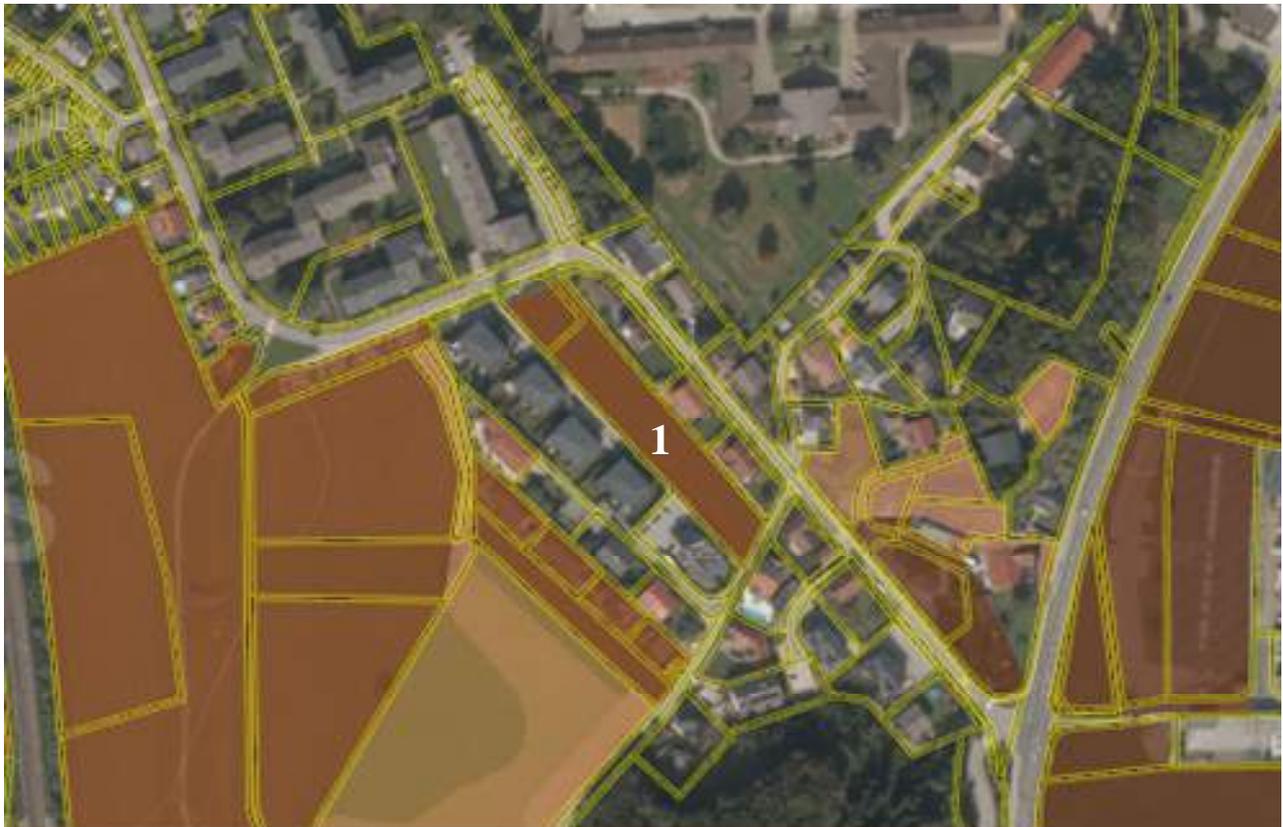
Teilfläche 1	Lebensraum- funktion	Standort- funktion	Natürliche Bo- denfruchtbarkeit	Abfluss- regulierung	Puffer- funktion	Archiv- funktion
Funktionser- füllungsgrad	3	-	5b (10%)	5	3	-
Einstufung UEP	1	-	32	8	1	-

Vom Erfüllungsgrad der Bodenfunktionen sind höchste Wertigkeiten der Produktionsfunktion (10% beste Böden) und hohe Wertigkeiten der Reglerfunktion zu vermerken.

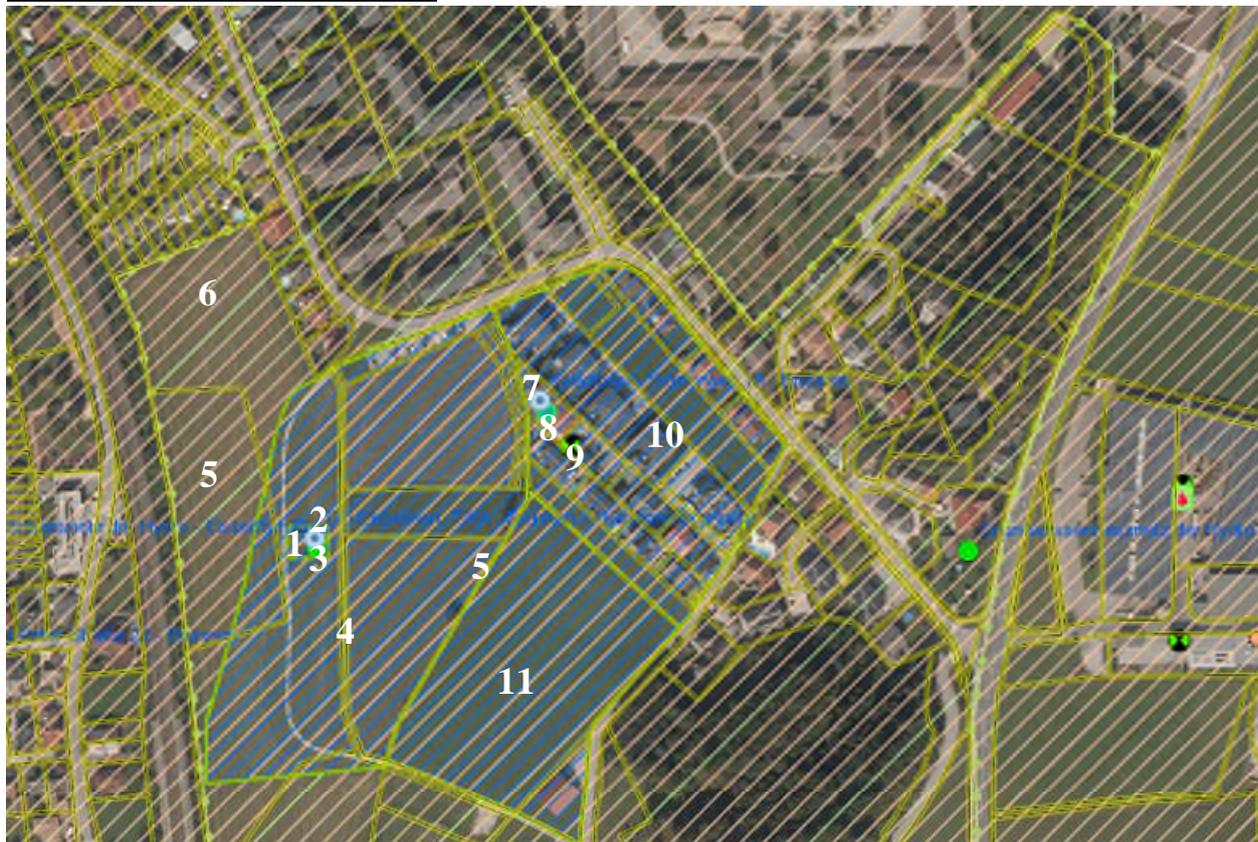
Wasser und Wasserwirtschaft:

Lfd. Nr.	ID	Name	Typ	Unter- typ	Status
1	A2763932	GD Elsbethen, TWA - Brunnen 3 (Kasernenbrunnen) - Schutzzone I	Schutzgebiet		besteht
2	A1675940R153	GD Elsbethen, TWA - Brunnen 3 (Kasernenbrunnen)	Gurten-/Schachtbrunnen		besteht
3	A5809426	Grundwassermessnetz der Hydro - Elsbethen Bl 1	Grundwasserstand-Messstelle		besteht
4	A2763933	GD Elsbethen, TWA - Brunnen 3 (Kasernenbrunnen) - Schutzzone II	Schutzgebiet		besteht
5	A1737210R160	Schongebiet Rainerkaserne	Schongebiet		besteht
6	A1698783R154	GD Elsbethen, TWA	Trinkwasser		besteht
7	A4931450	Waldmann, Römerweg 18 - Brunnen	Vertikalfilterbrunnen		besteht
8	A4931440	Waldmann, Römerweg 18	Grundwasserwärme-Pumpe		besteht
9	A4931458	Waldmann, Römerweg 18 - Sickerschacht	Versickerung		besteht
10	A3280182	GD Elsbethen, TWA - Brunnen 3 (Kasernenbrunnen) - Schutzzone IIIB	Schutzgebiet		besteht

11	A3280181	GD Elsbethen, TWA – Brunnen 3 (Kasernenbrunnen) – Schutzzone IIIA	Schutzgebiet		besteht
-----------	----------	---	--------------	--	---------

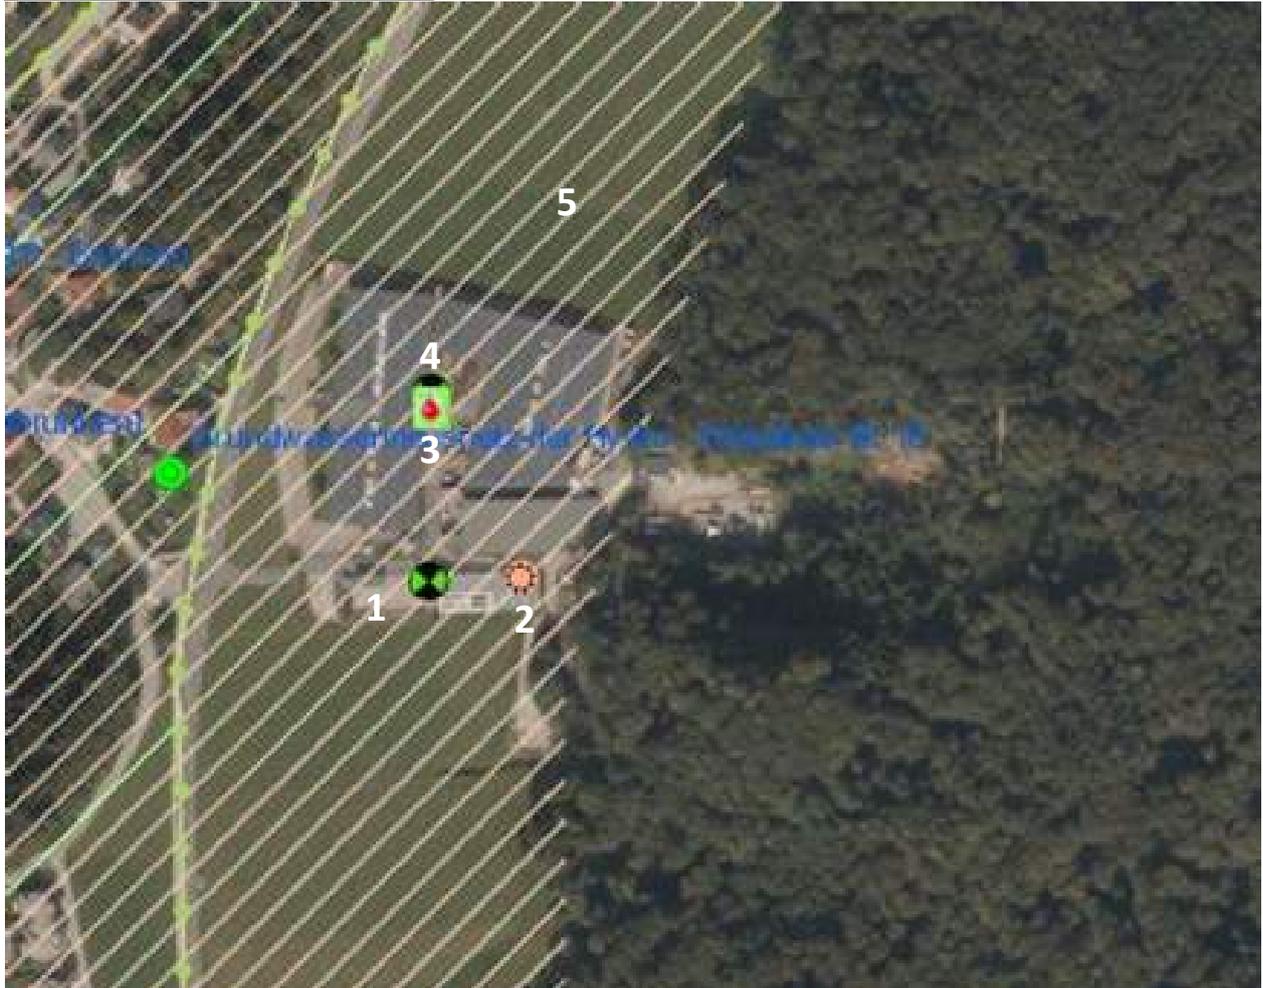
Wasser und Wasserwirtschaft:

Lfd. Nr.	Name	Typ	Unter-typ	Status
1	GD Elsbethen, Halleiner Landesstraße – Bau- und Recyclinghof - Versickerung	Versickerung		Besteht
2	GD Elsbethen, Halleiner Landesstraße – Bau- und Recyclinghof – Hengstbach	Einleitung		Besteht
3	Metalltechnik Elsenhuber, Halleiner Landesstraße 11	Definierte Bodenpassage		Besteht
4	Metalltechnik Elsenhuber, Halleiner Landesstraße 11-Versickerung	Versickerung		Besteht
5	GD Elsbethen, TWA	Trinkwasser		Besteht

Im Bereich des Standortes sind keine relevanten wasserwirtschaftlichen und wasserrechtlichen Festlegungen vorhanden.
