GEMEINDE ELSBETHEN

Überarbeitung Räumliches Entwicklungskonzept

Bestandsgrundlagen für die Entwicklungsflächen

Poppinger Ziviltechniker KG

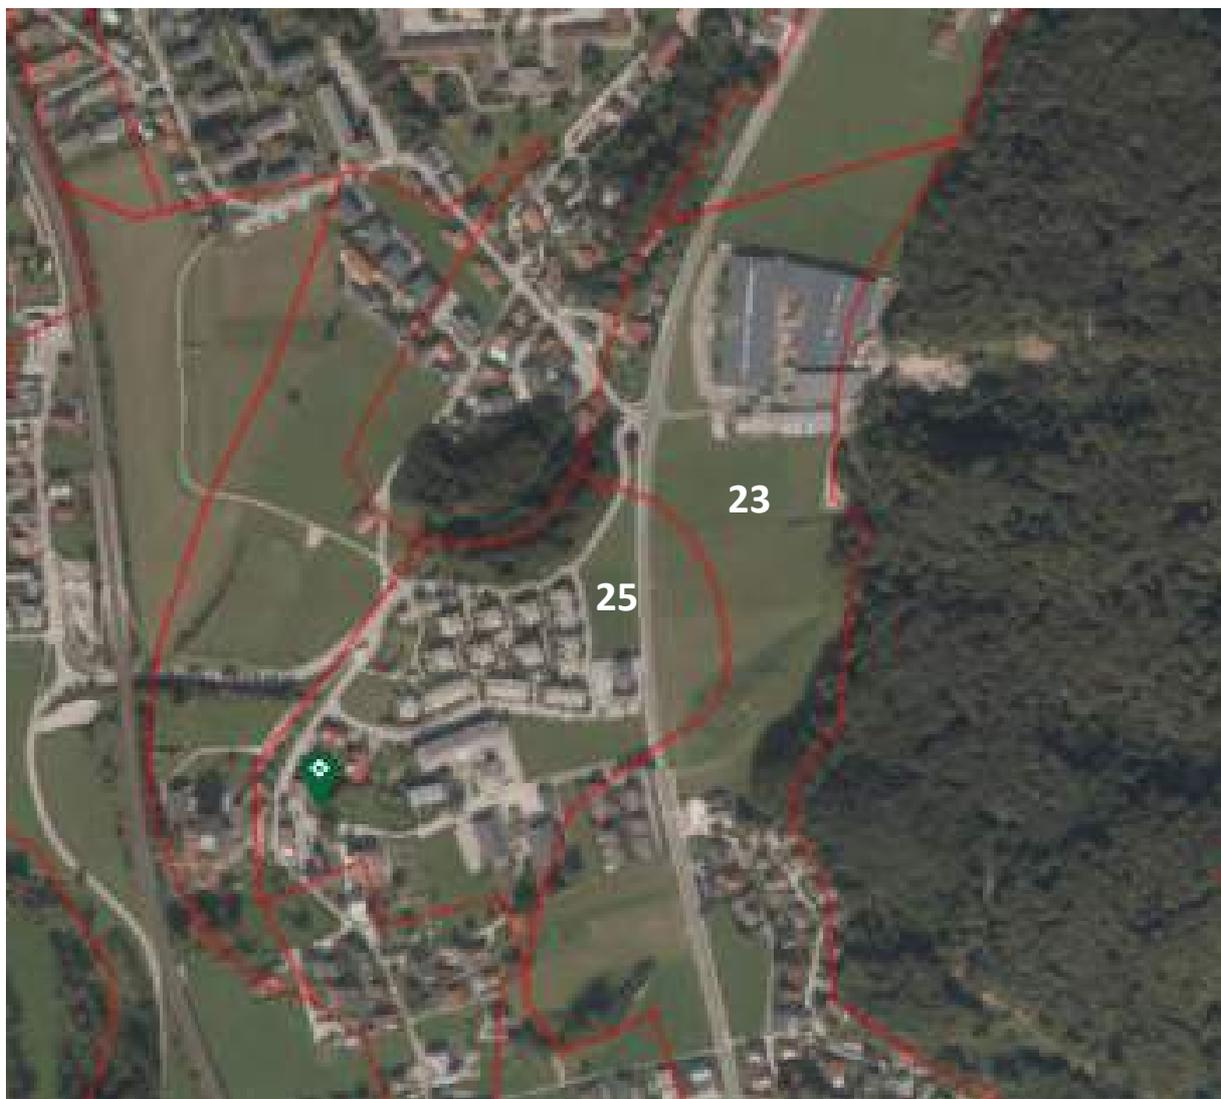
Boden:

Beschreibung der Bodenform - ID 25 | KB 72 | Bodentyp gLB

mäßig feucht durch Grundwassereinfluß; mäßige Speicherkraft, mäßige Durchlässigkeit

stellenweise Schotter im Untergrund (80 cm)

Die oberste Bodenschicht setzt sich aus lehmigem Schluff mit geringem Grobanteil (Kies, Schotter) zusammen. Aufgrund des vorherrschenden Grobanteils aus Kies, Schotter und Grobschotter in der untersten Bodenschicht eignet sich der Standort für bauliche Zwecke. Der Standort ist eben, es gibt keine topographisch bedingten Hinderungsgründe für eine Verbauung.

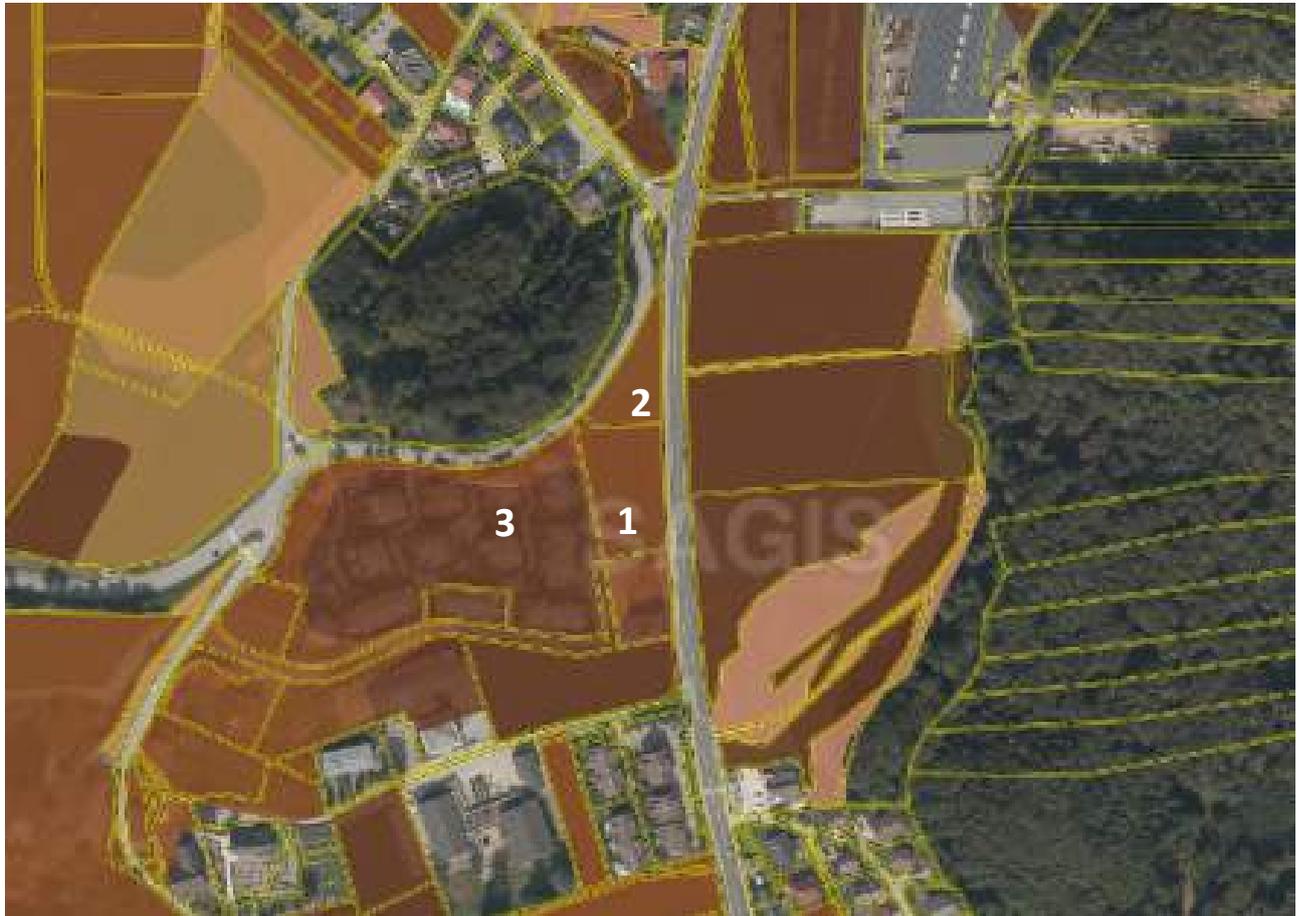
Teilfläche 1	Lebensraumfunktion	Standortfunktion	Natürliche Bodenfruchtbarkeit	Abflussregulierung	Pufferfunktion	Archivfunktion
Funktionserfüllungsgrad	3	-	5b (10%)	5	3	-
Einstufung UEP	1	-	32	8	1	-

Teilfläche 2	Lebensraumfunktion	Standortfunktion	Natürliche Bodenfruchtbarkeit	Abflussregulierung	Pufferfunktion	Archivfunktion
Funktionserfüllungsgrad	3	-	5b (10%)	5	2	-
Einstufung UEP	1	-	32	8	1	-

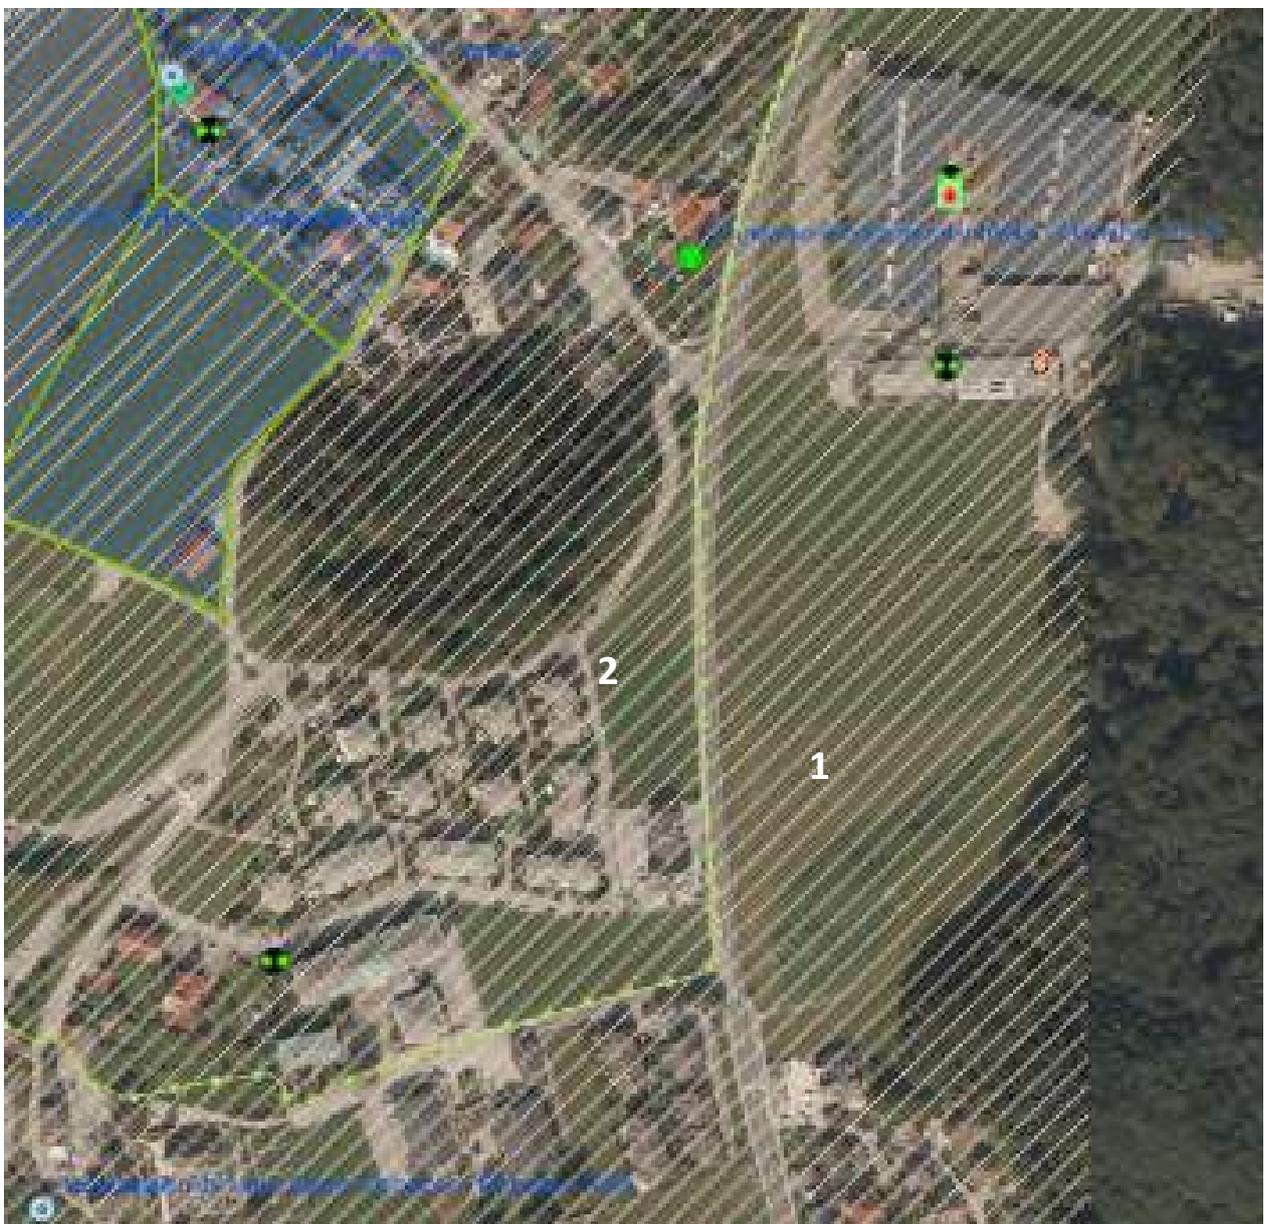
Wasser und Wasserwirtschaft:

Lfd. Nr.	ID	Name	Typ	Unter- typ	Status
1	A1698783R154	GD Elsbethen, TWA	Trinkwasser		besteht
2	A1737210R160	Schongebiet Rainerkaserne	Schongebiet		besteht

Der Standort liegt innerhalb eines Schongebietes für Trinkwasserversorgungsanlagen. Hinsichtlich der Oberflächenentwässerung sind die Bedingungen für eine Versickerung aufgrund der geringen Durchlässigkeit des Bodens als mäßig zu bewerten.

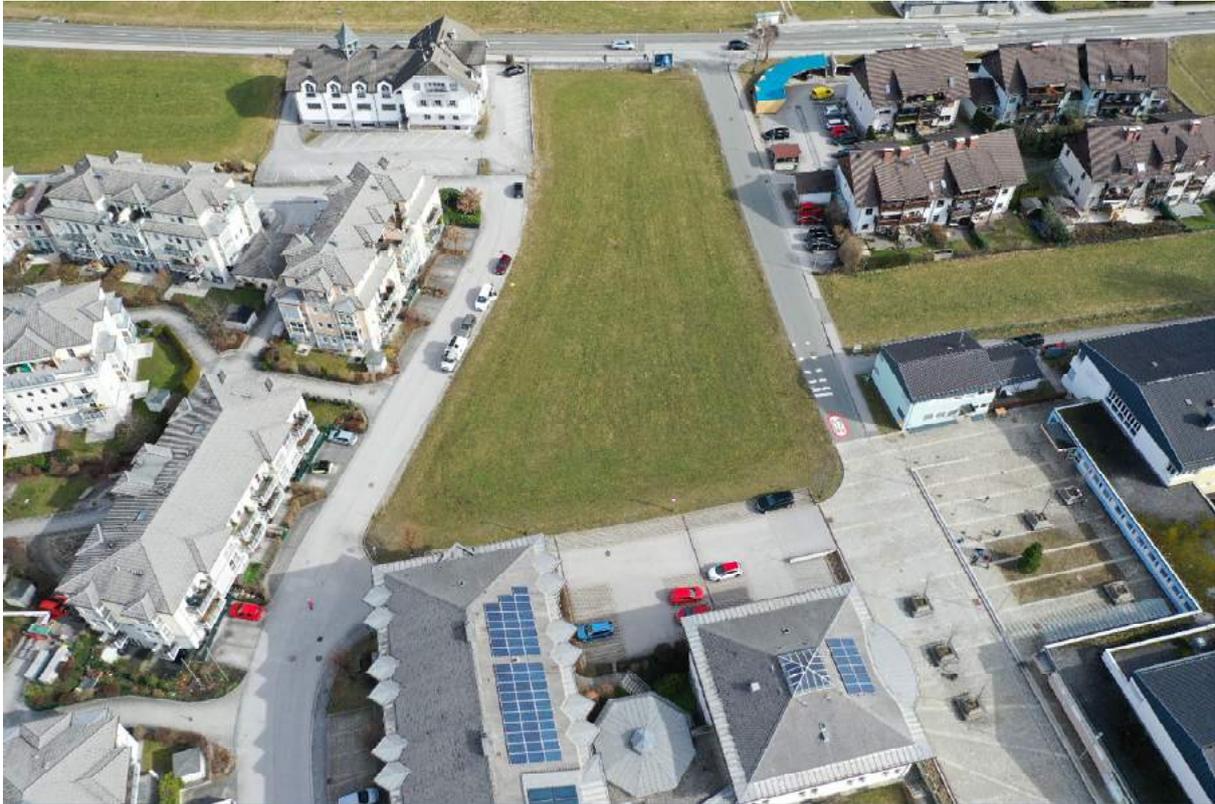
Bei der Entwicklungsfläche handelt es sich um die Freifläche im Bildmittelteil.

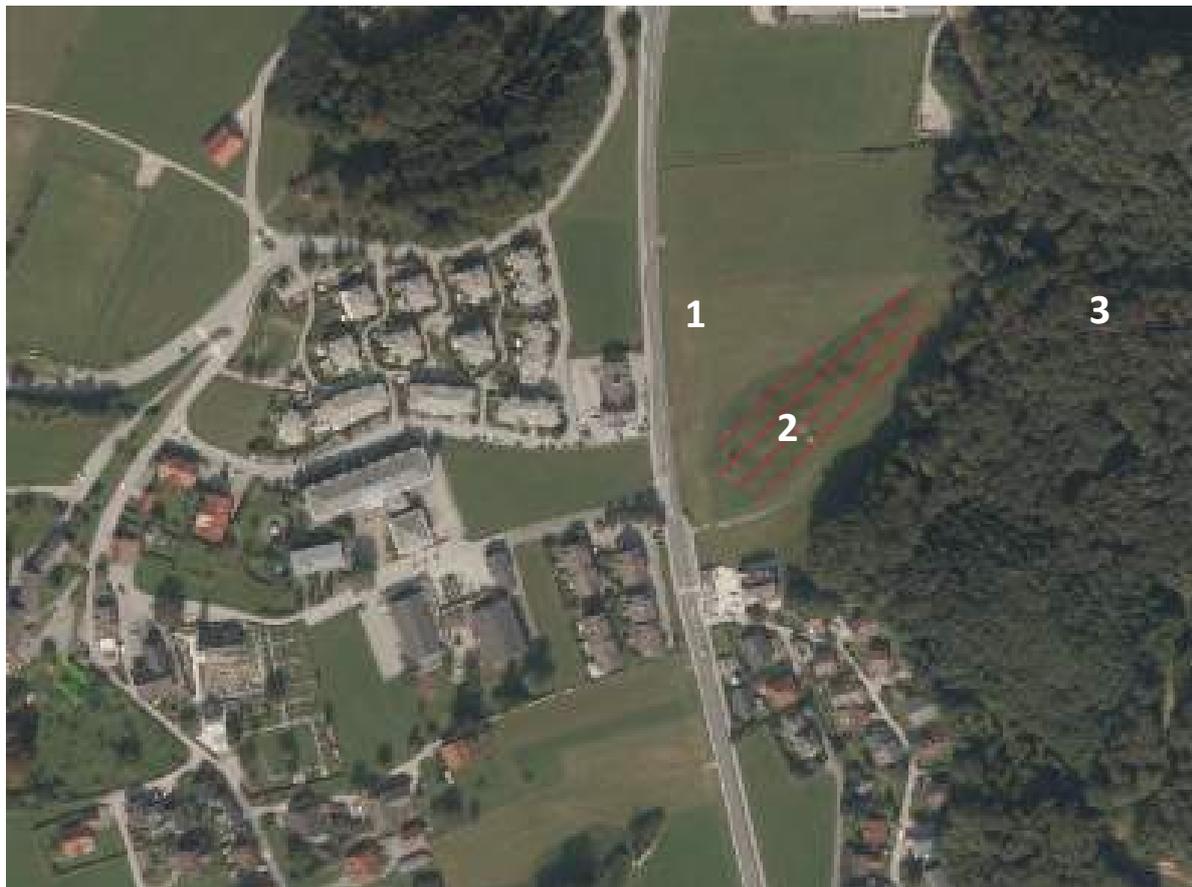
Lfd. Nr.	Nummer	Bezeichnung	Rechl. Schutz	Biotoptypenbezeichnung
1	565080029	Bach S Jansengut - unterer Abschnitt	§24	Hügellandbäche
2	565080032	Magerwiese S Jansengut	§24	Basenreiche Halbtrockenrasen
3	565080030	Bach S Jansengut - oberer Abschnitt	§24	Hügellandbäche

Im gegenständlichen Bereich hat die Biotopabfrage keine Ergebnisse ergeben. Weiter östlich, auf der gegenüberliegenden Seite der Halleiner Landesstraße, ist ein Hügellandbach und ein basenreicher Halbtrockenrasen verortbar, jedoch ist die Entwicklungsfläche davon nicht berührt.

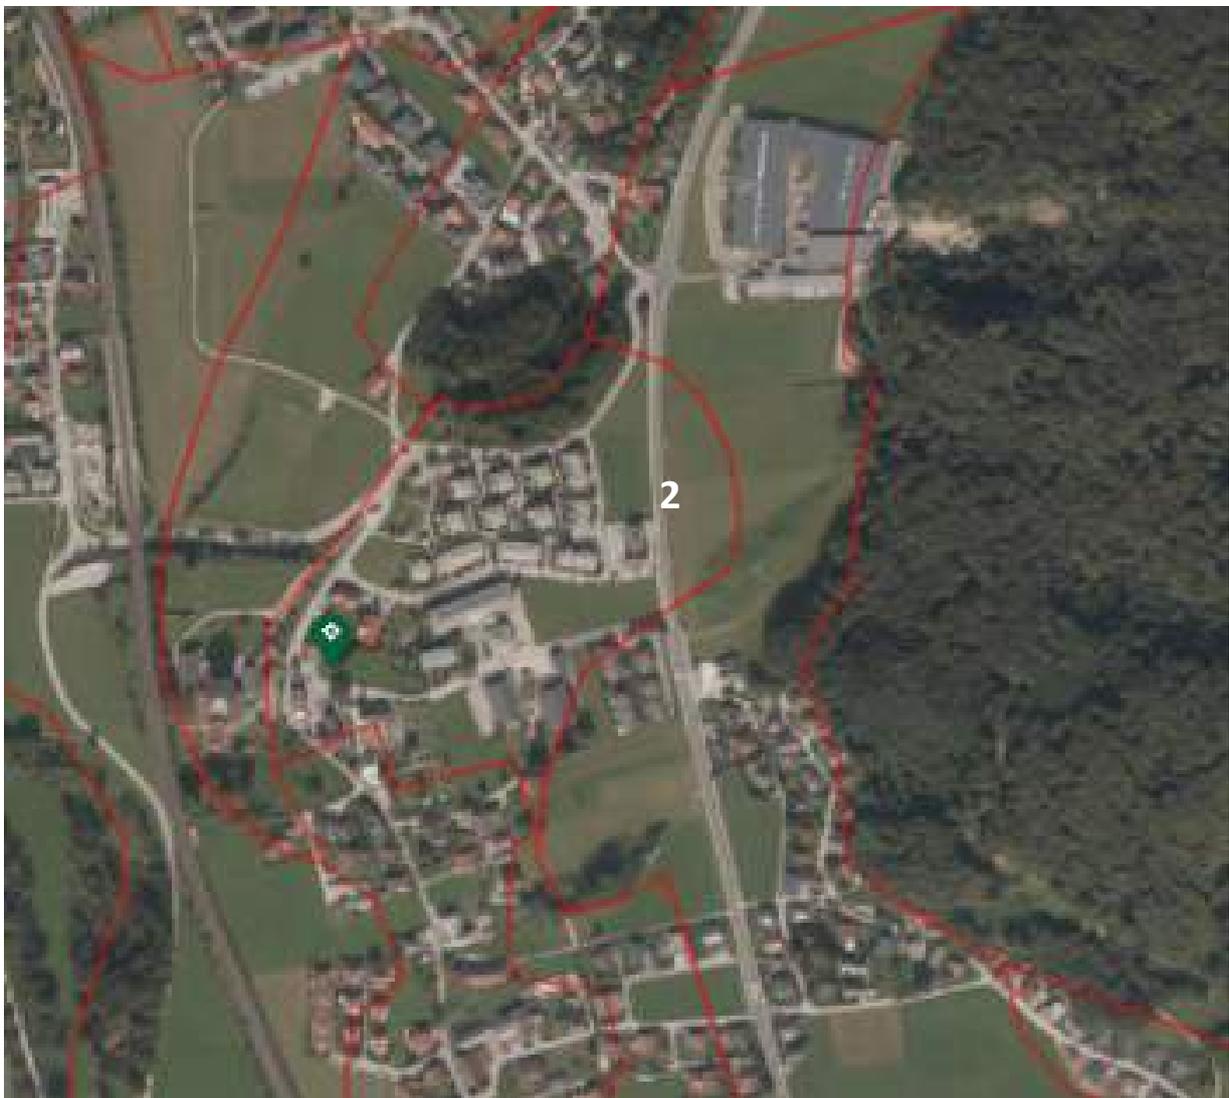
Beschreibung der Bodenform - ID 25 | KB 72 | Bodentyp gLB

vergleyte, kalkfreie oder entkalkte Lockersediment-Braunerde aus vorwiegend feinem Schwemmaterial

mäßig feucht durch Grundwassereinfluß; mäßige Speicherkraft, mäßige Durchlässigkeit

A(15-25); ABvg(40-60); BvG(75-80); G(100)

A lehmiger Schluff oder lehmiger Sand ohne oder mit geringem Grobanteil (Kies)
 ABvg lehmiger Schluff oder sandiger Lehm ohne oder mit geringem Grobanteil (Kies)
 BvG, G Lehm oder sandiger Lehm ohne oder mit geringem Grobanteil (Kies)

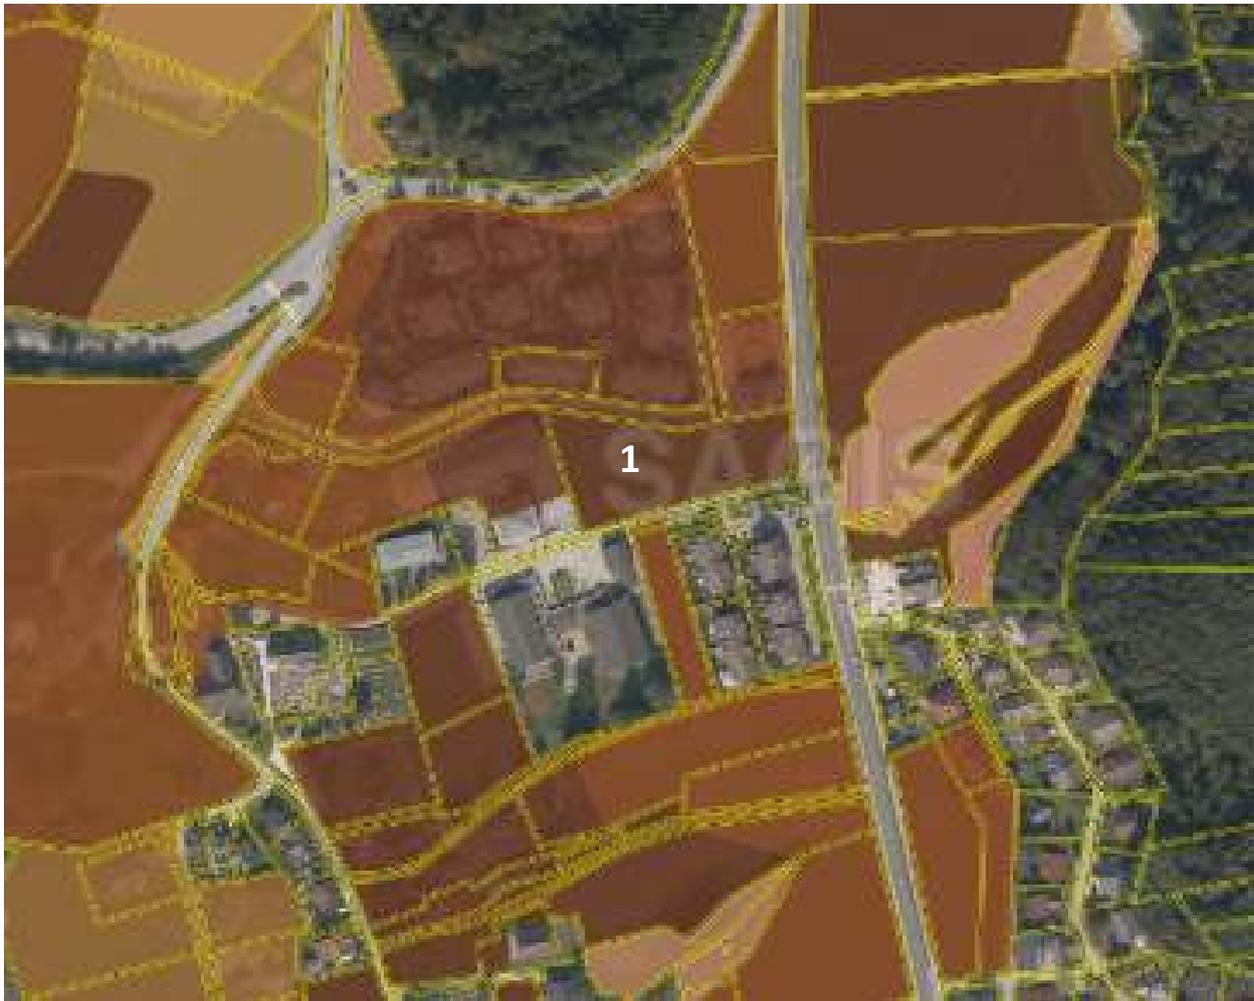
Teilfläche 2	Lebensraum- funktion	Standort- funktion	Natürliche Boden- fruchtbarkeit	Abfluss- regulierung	Puffer- funktion	Archiv- funktion
Funktionser- füllungsgrad	4	-	5b (10%)	5	4	-
Einstufung UEP	1	-	32	8	1	-

Die eBOD-Abfrage ergab für den vorliegenden Standort, dass der Boden durch kalkfreie, vergleyte Lockersediment-Braunerde charakterisiert ist.

Die Bodenfunktionsbewertung zeigt höchste Auswirkungen auf die Produktionsfunktion (10% beste Böden) sowie hohe Auswirkungen auf die Reglerfunktion.

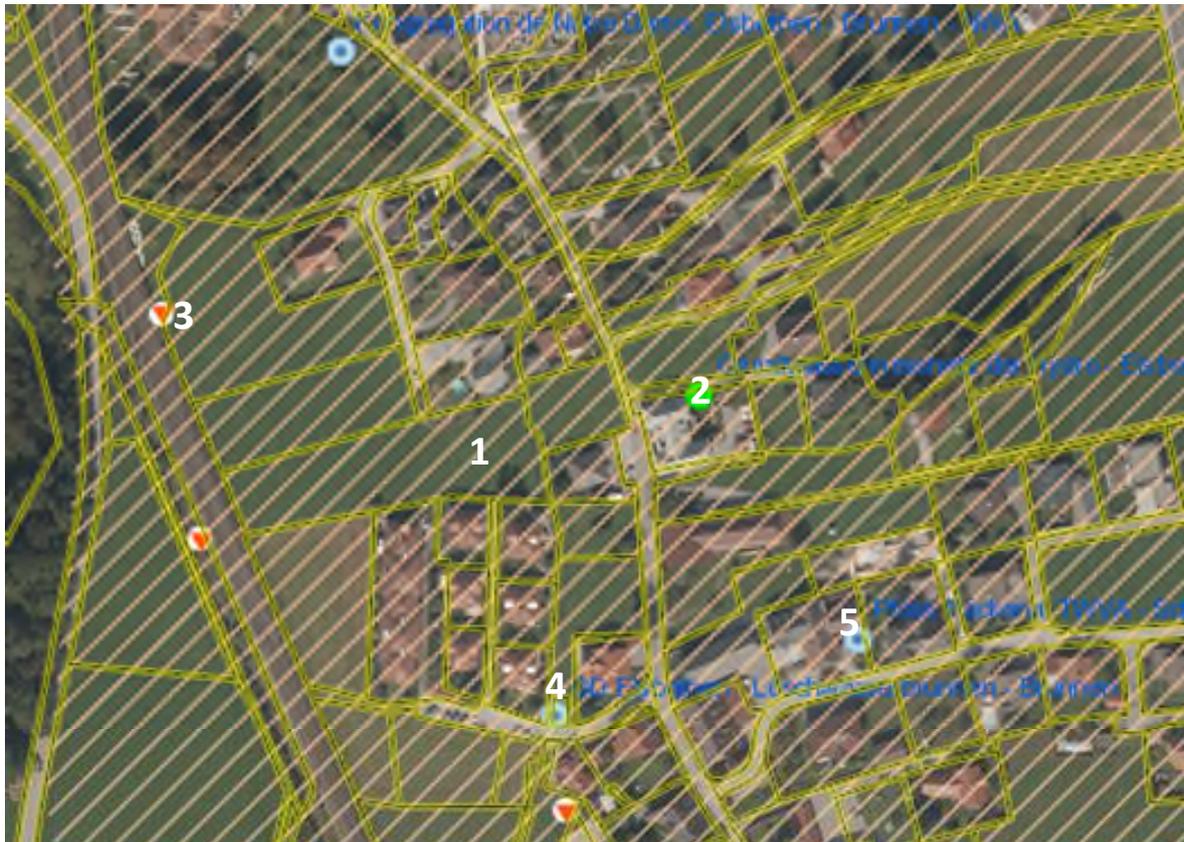
Lfd. Nr.	ID	Name	Typ	Unter-typ	Status
1	A1698783R154	GD Elsbethen, TWA	Trinkwasser		besteht
2	A5808099	Grundwassermessnetz der Hydro - Elsbethen Br 11	Grundwasserstand-Messstelle		besteht
3	A1704855R154	GD Elsbethen, OK - RK Elsbethen - EL Brunnleitenkanal	Einleitung		besteht
4	A1674293R153	GD Elsbethen - Löschwasserbrunnen - Brunnen	Gurten-/Schachtbrunnen	Brunnen	besteht
5	A5475518	Pföss Bäckerei, TWVA - Schachtbrunnen	Gurten-/Schachtbrunnen		besteht

Im Bereich des Standortes sind keine relevanten wasserwirtschaftlichen und wasserrechtlichen Festlegungen vorhanden.

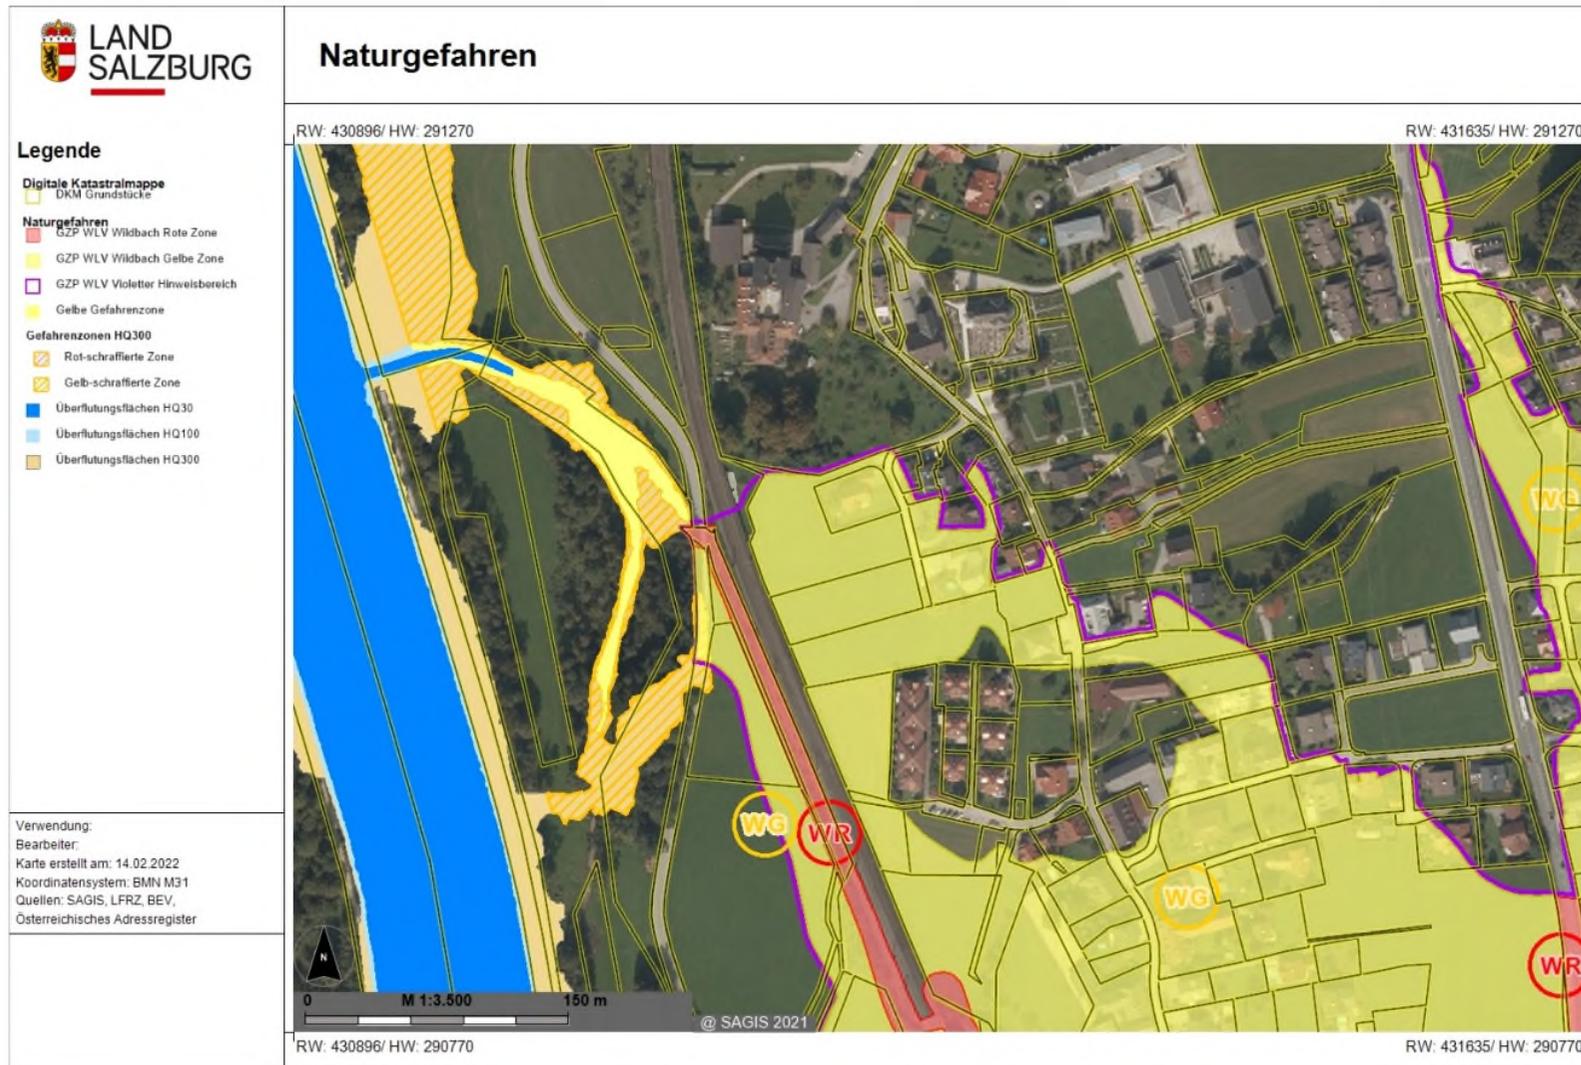
Naturräumliche Gefährdungen:

Der gesamte Entwicklungsbereich liegt innerhalb einer gelben Zone und eines violetten Hinweisbereiches der WLV.

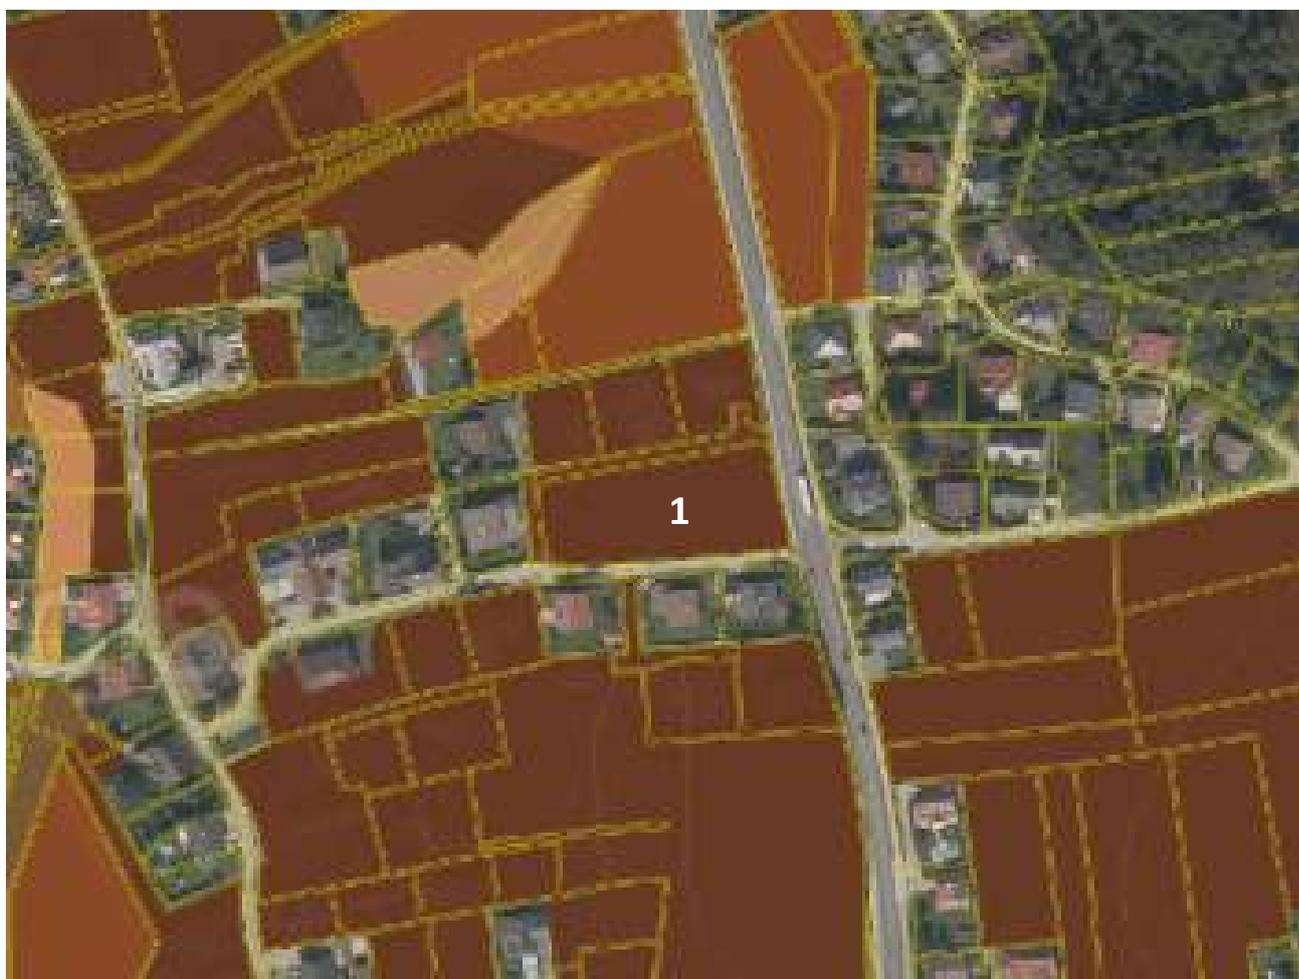
Teilfläche 1	Lebensraum- funktion	Standort- funktion	Natürliche Boden- fruchtbarkeit	Abfluss- regulierung	Puffer- funktion	Archiv- funktion
Funktionser- füllungsgrad	4	-	5b (10%)	5	4	-
Einstufung UEP	1	-	32	8	1	-

Die Bodenfunktionsbewertung zeigt hier höchste Auswirkungen auf die Produktionsfunktion (10% beste Böden) und hohe Auswirkungen auf die Reglerfunktion.

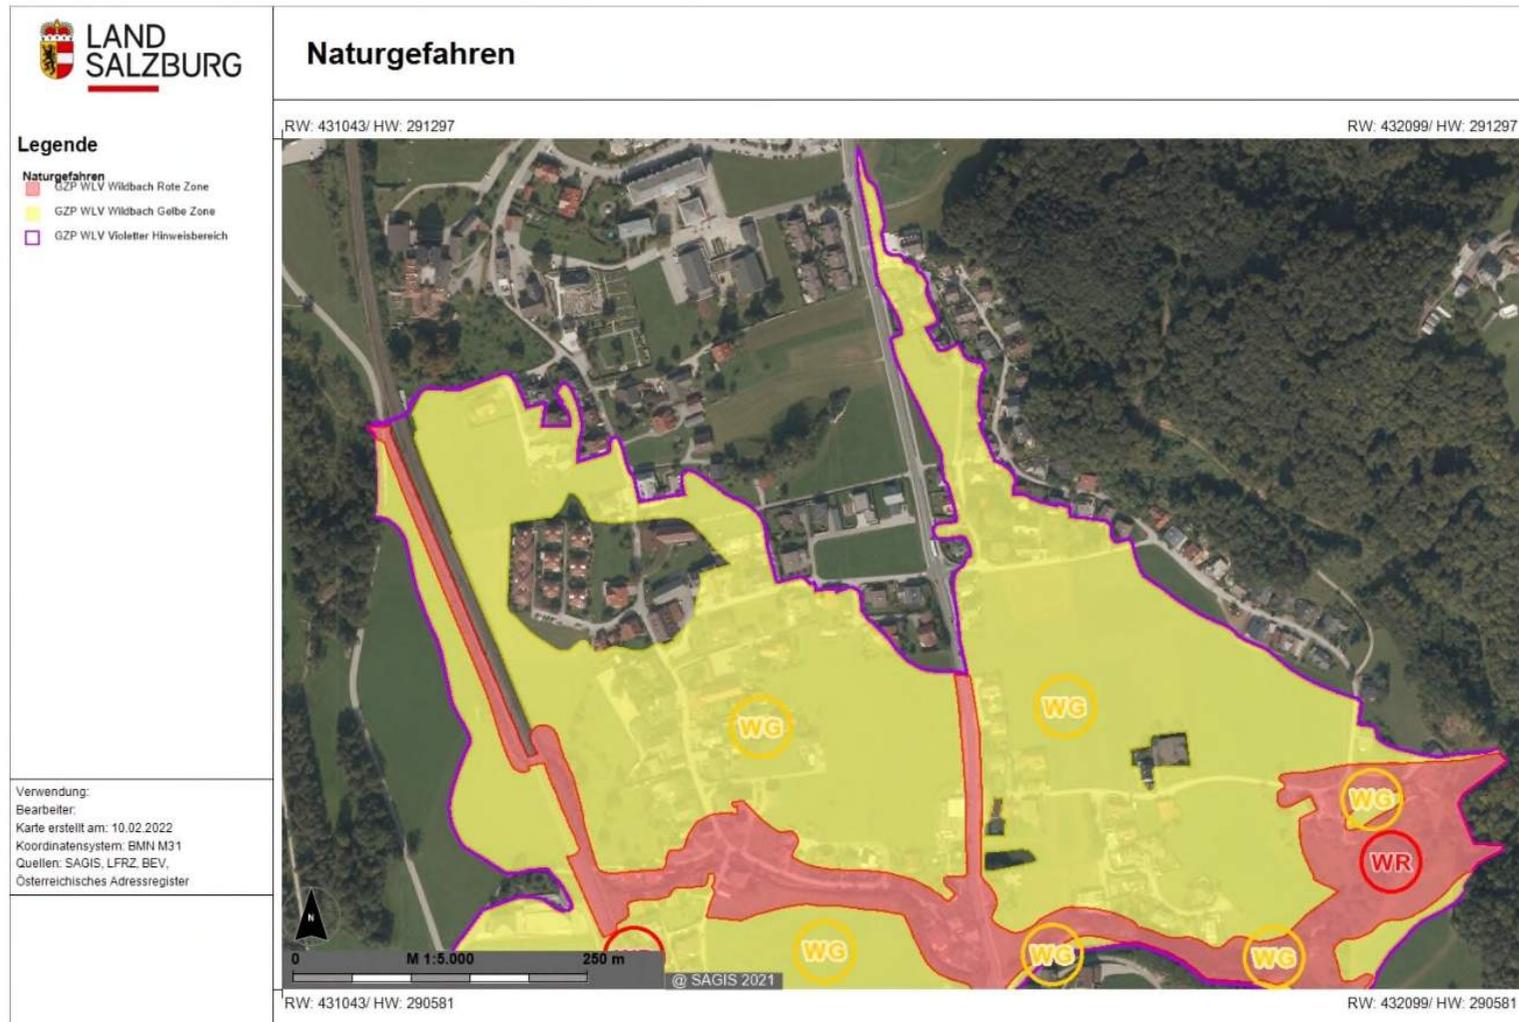
Naturräumliche Gefährdungen:

Unweit südlich des Standortes ist eine gelbe Zone sowie ein violetter Hinweisbereich der Wildbach- und Lawinenverbauung verortet. Der Entwicklungsbereich selbst wird nicht direkt berührt.

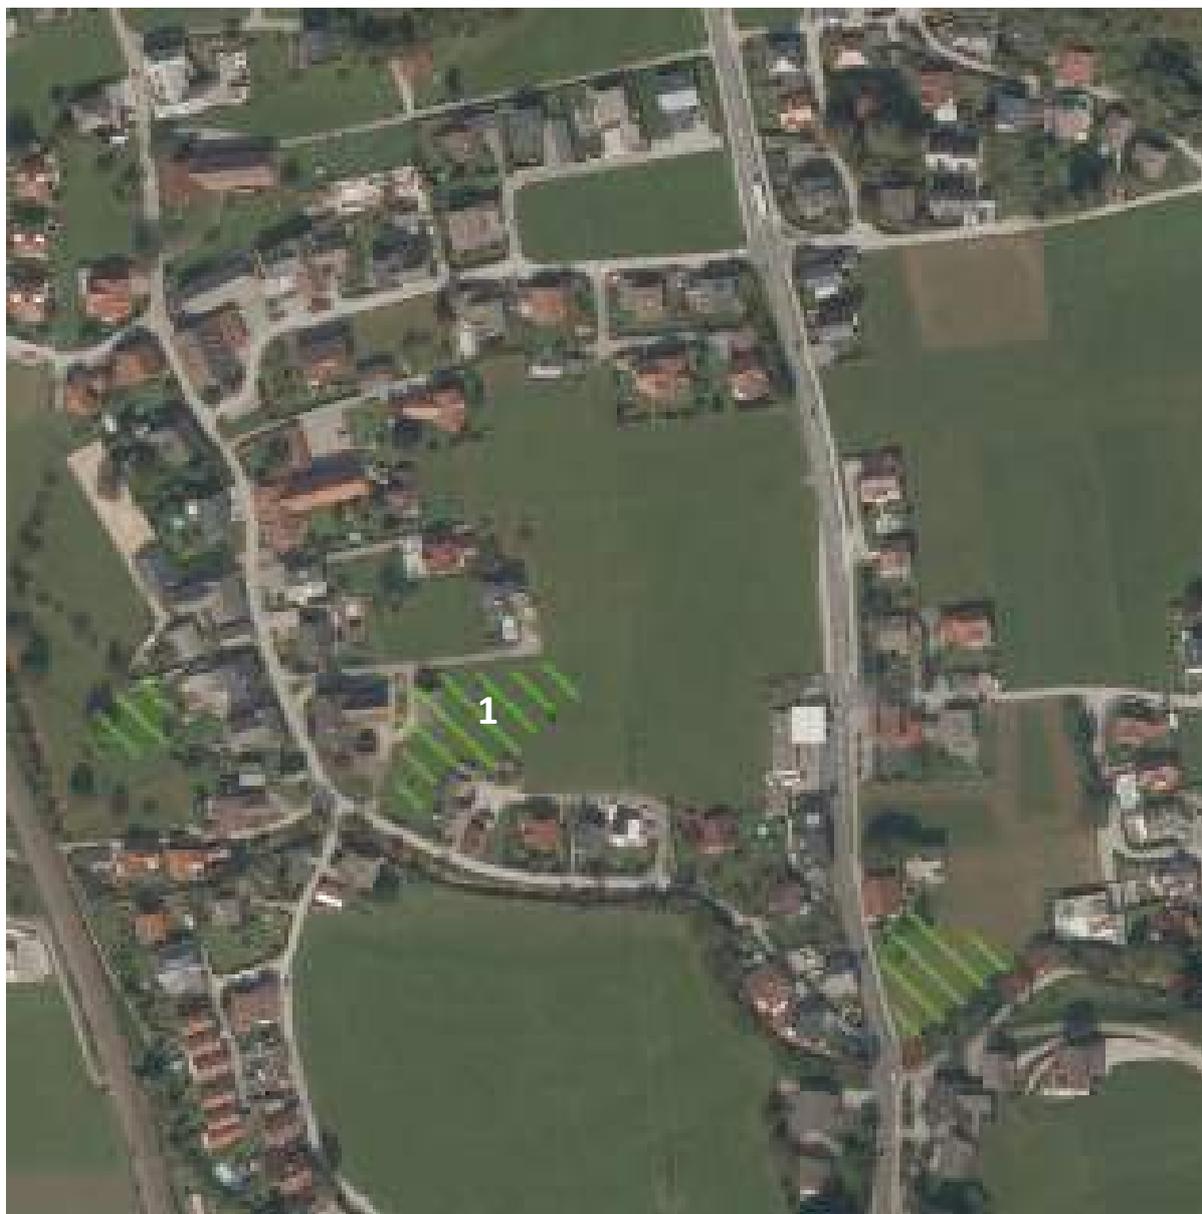
Lfd. Nr.	Nummer	Bezeichnung	Rechtl. Schutz	Biotoptypenbezeichnung
1	565080083	Streuobstwiese 3 in Alt-Elsbethen	-	BT Streuobstbestand

Im südwestlichen Bereich des Standortes liegt eine kartierte Streuobstwiese welche eher kaum noch bestockt ist, welche Relevanz für Tier- und Pflanzenwelt besitzen würde.

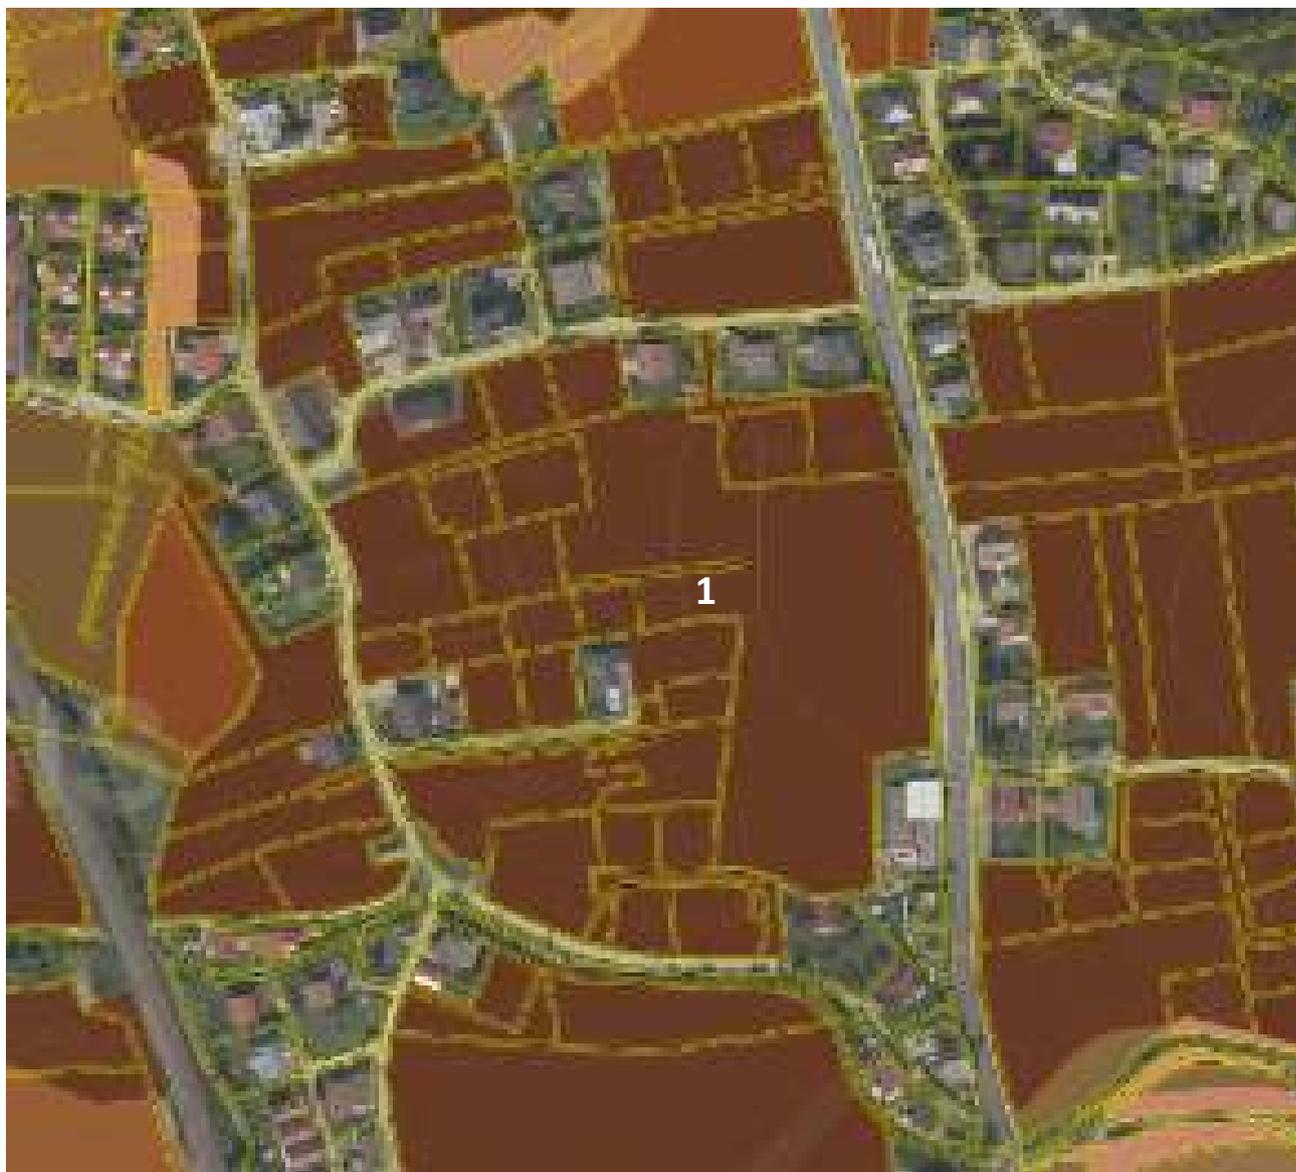
Teilfläche 1	Lebensraum- funktion	Standort- funktion	Natürliche Boden- fruchtbarkeit	Abfluss- regulierung	Puffer- funktion	Archiv- funktion
Funktionser- füllungsgrad	4	-	5b (10%)	5	4	-
Einstufung UEP	1	-	32	8	1	-

Die Bodenfunktionsbewertung bringt hier höchste Wertigkeiten für die Produktionsfunktion (10% beste Böden) und hoher Wertigkeiten für die Reglerfunktion.

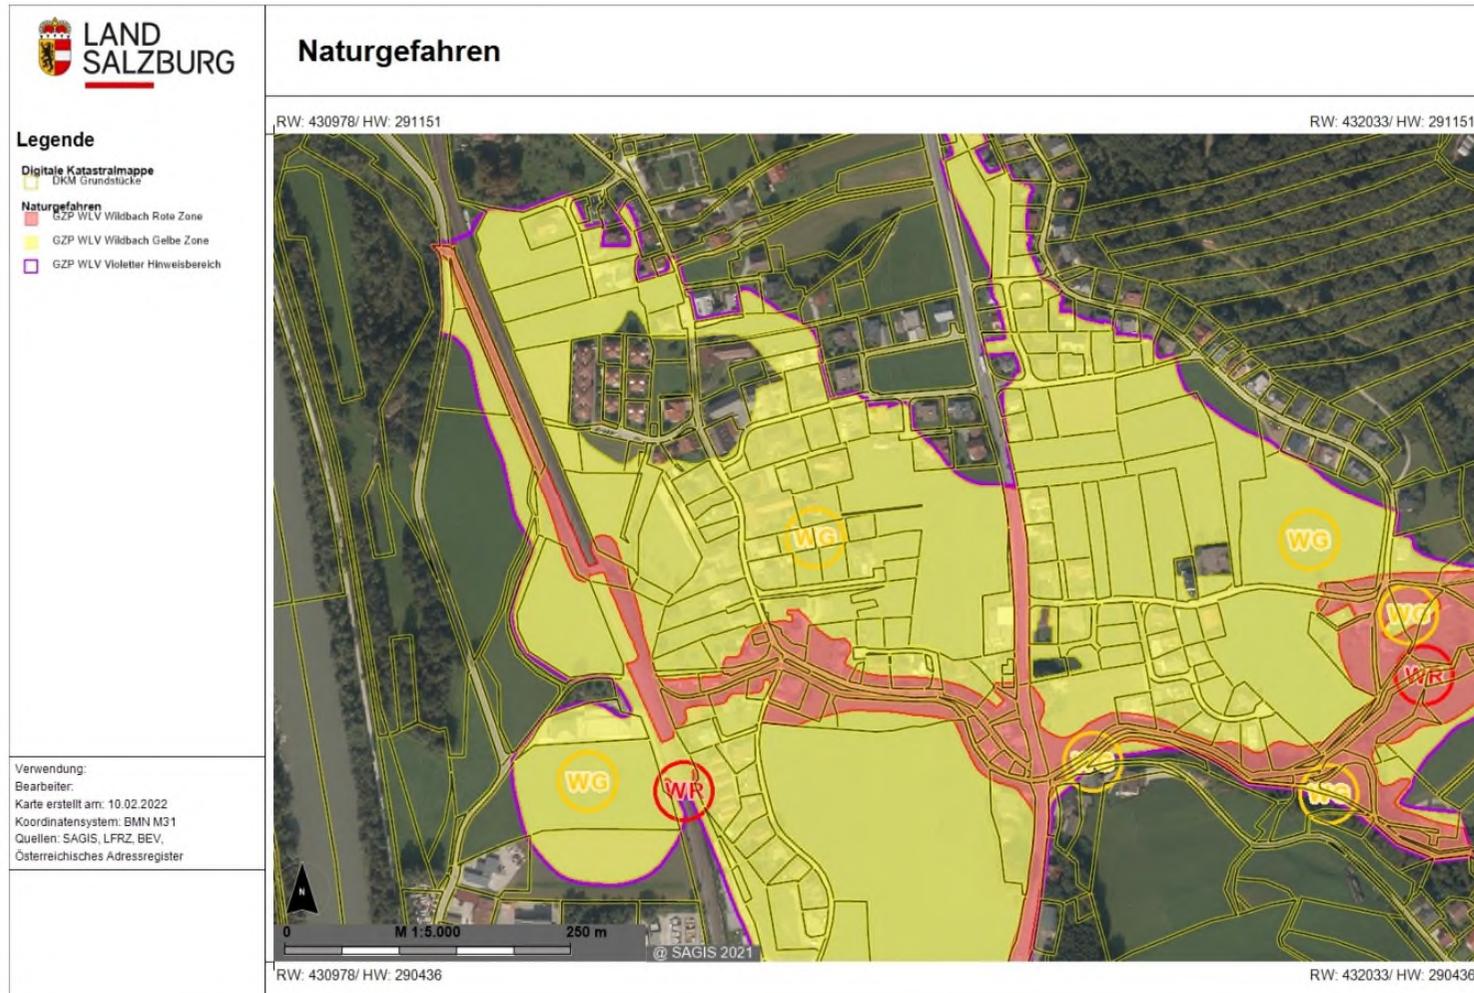
Das gesamte Entwicklungsgebiet liegt in einer gelben Zone sowie in einem violetten Hinweisbereich der Wildbach- und Lawinenverbauung.

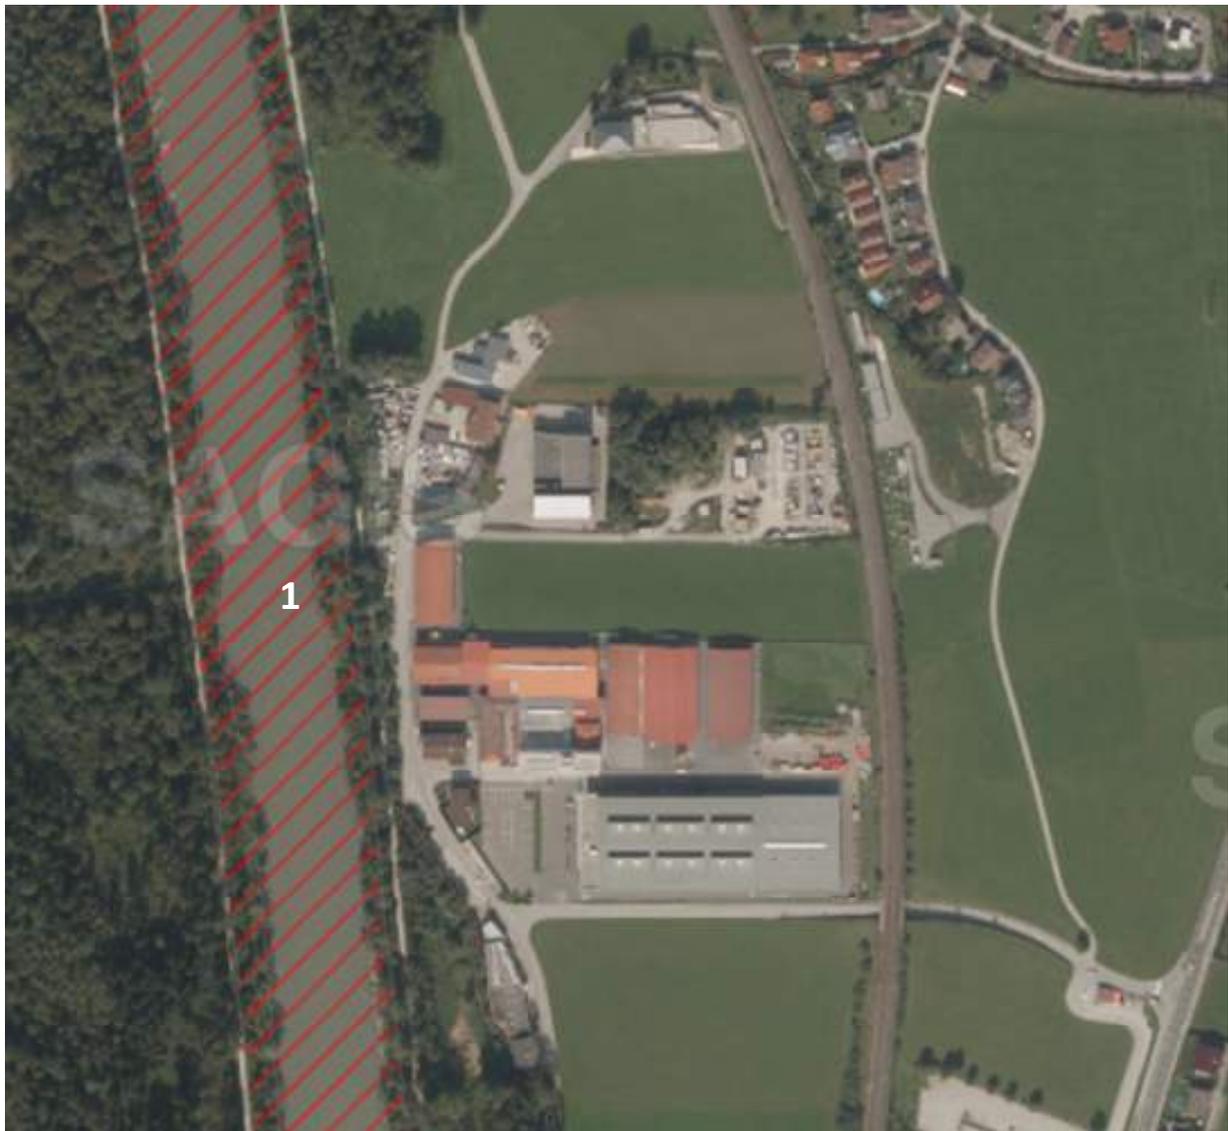
Lfd. Nr.	Nummer	Bezeichnung	Rechl. Schutz	Biototypenbezeichnung
1	565020053	Salzach – KW Urstein bis Gemeindegrenze	§24	BT Begradigter Hügellandfluss

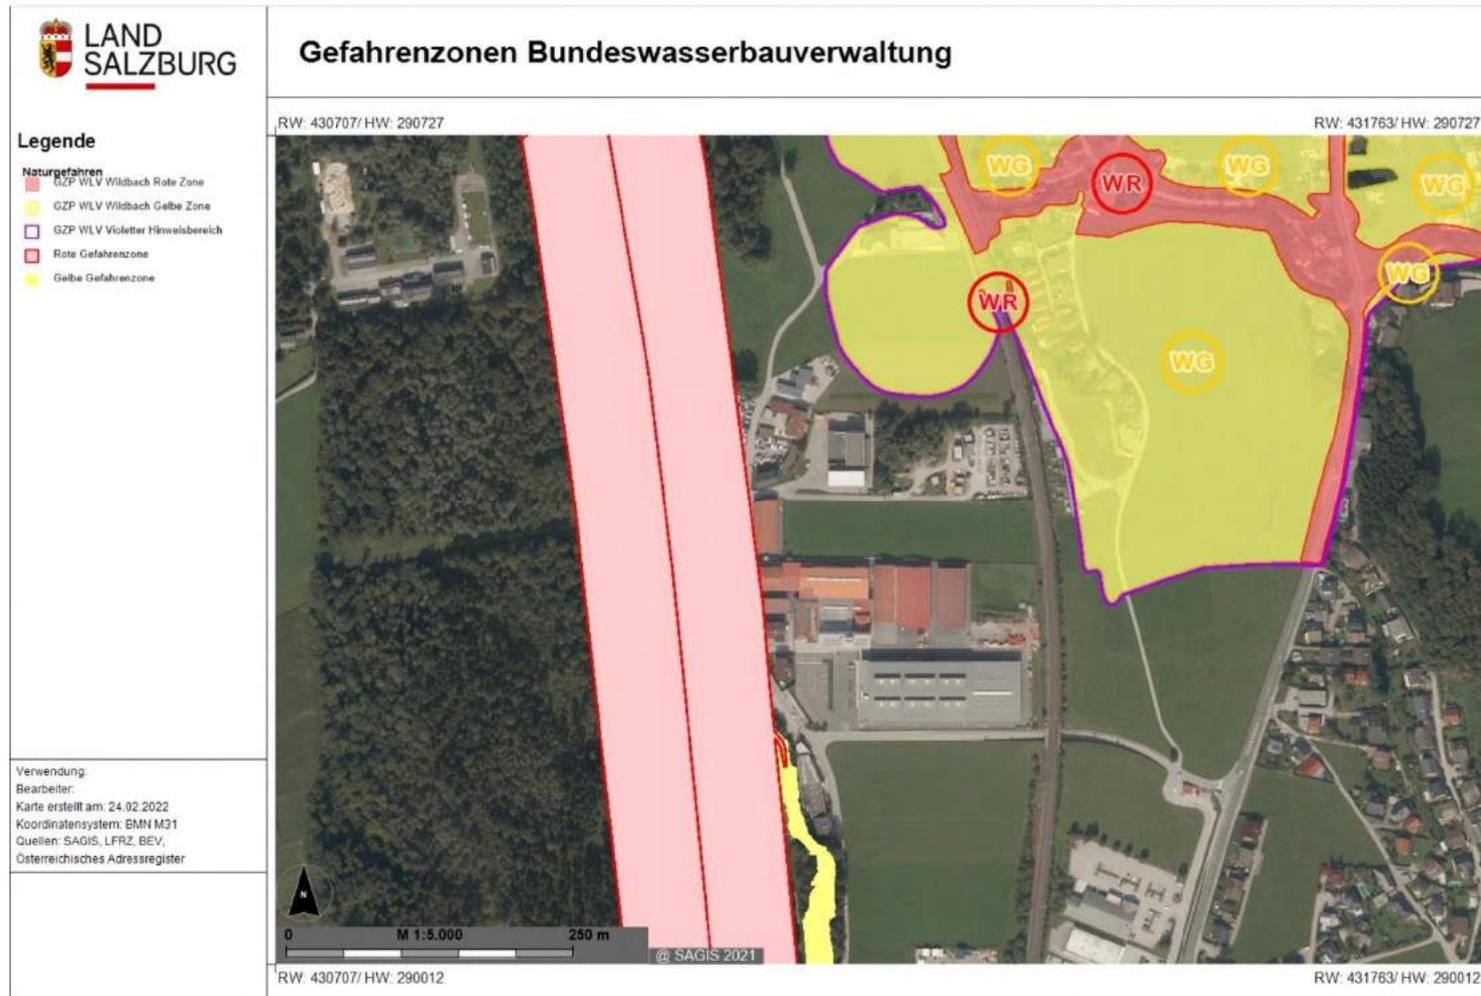
Die Entwicklungsfläche selbst ist nicht von Gefahrenzonen betroffen.
