GEMEINDE ELSBETHEN

Überarbeitung Räumliches Entwicklungskonzept

Bestandsgrundlagen für die Entwicklungsflächen

Poppinger Ziviltechniker KG

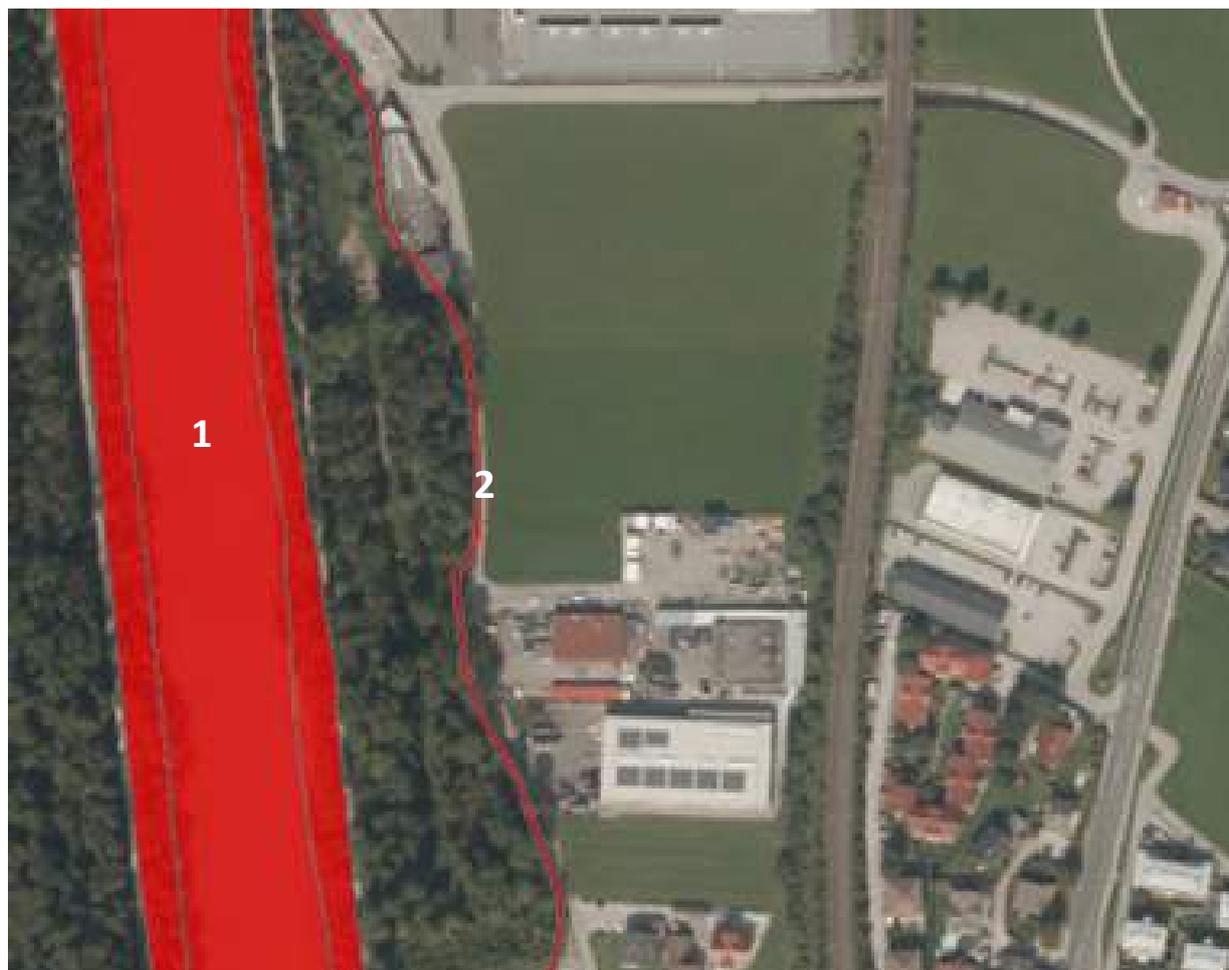
Lfd. Nr.	Nummer	Bezeichnung	Rechl. Schutz	Biotoptypenbezeichnung
1	565020053	Salzach – KW Urstein bis Gemeindegrenze	§24	BT Begradigter Hügellandfluss
2	565080001	Bach in Haslach	§24	Hügellandbäche

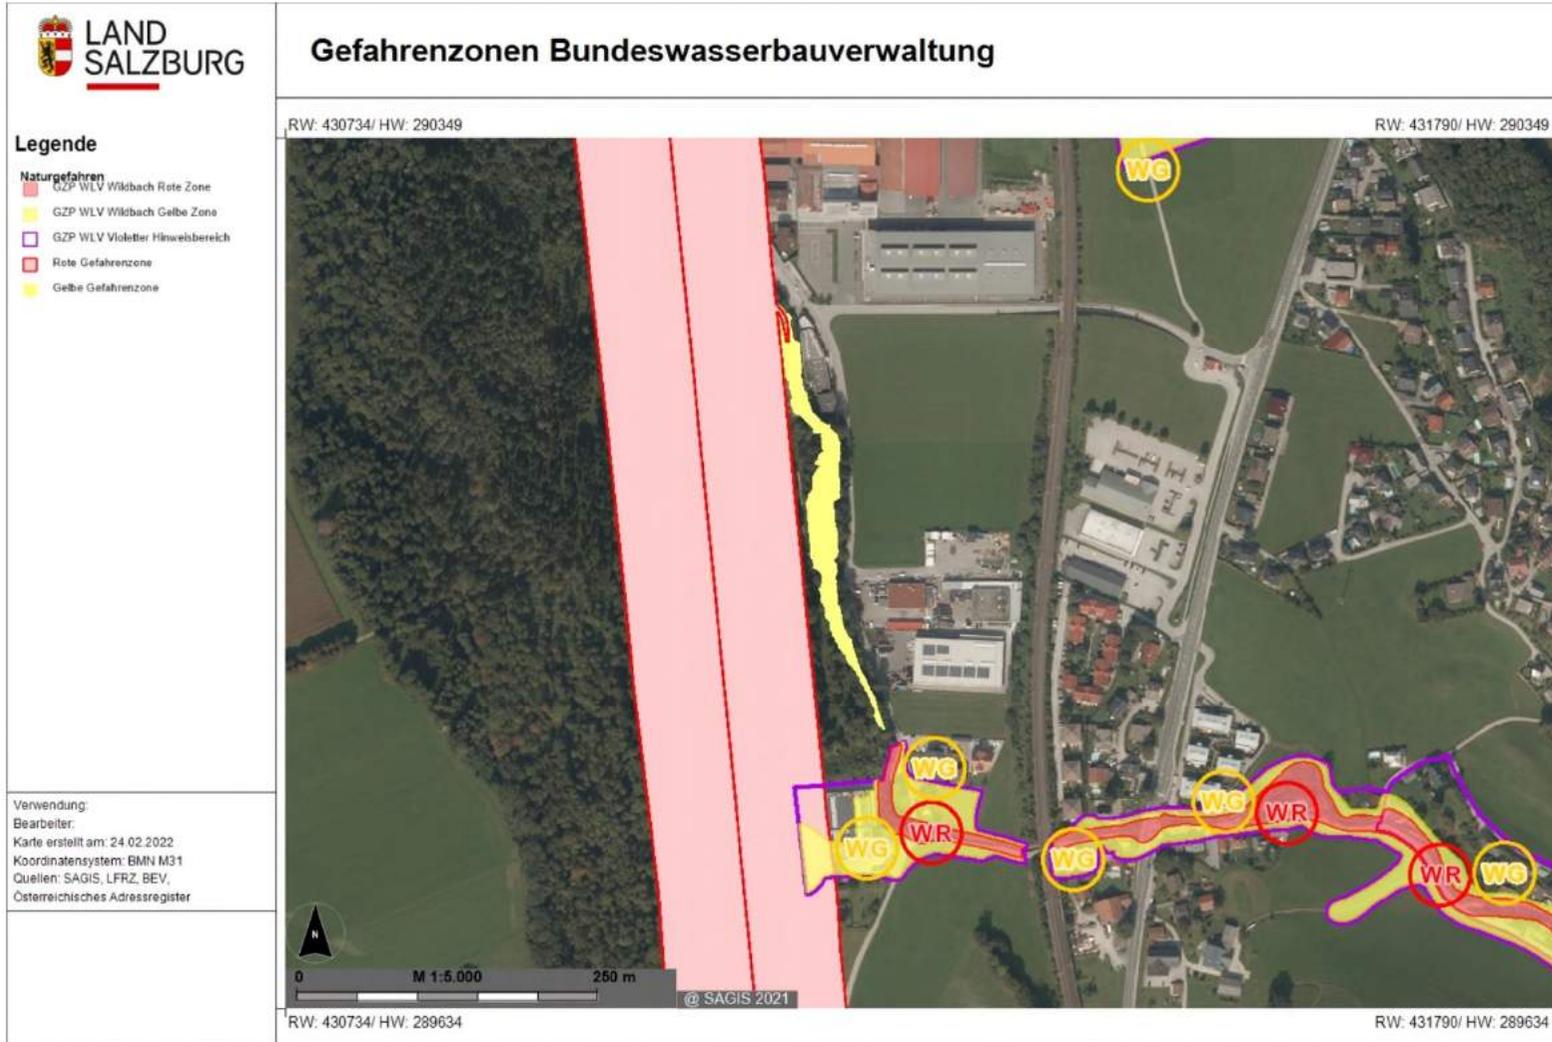
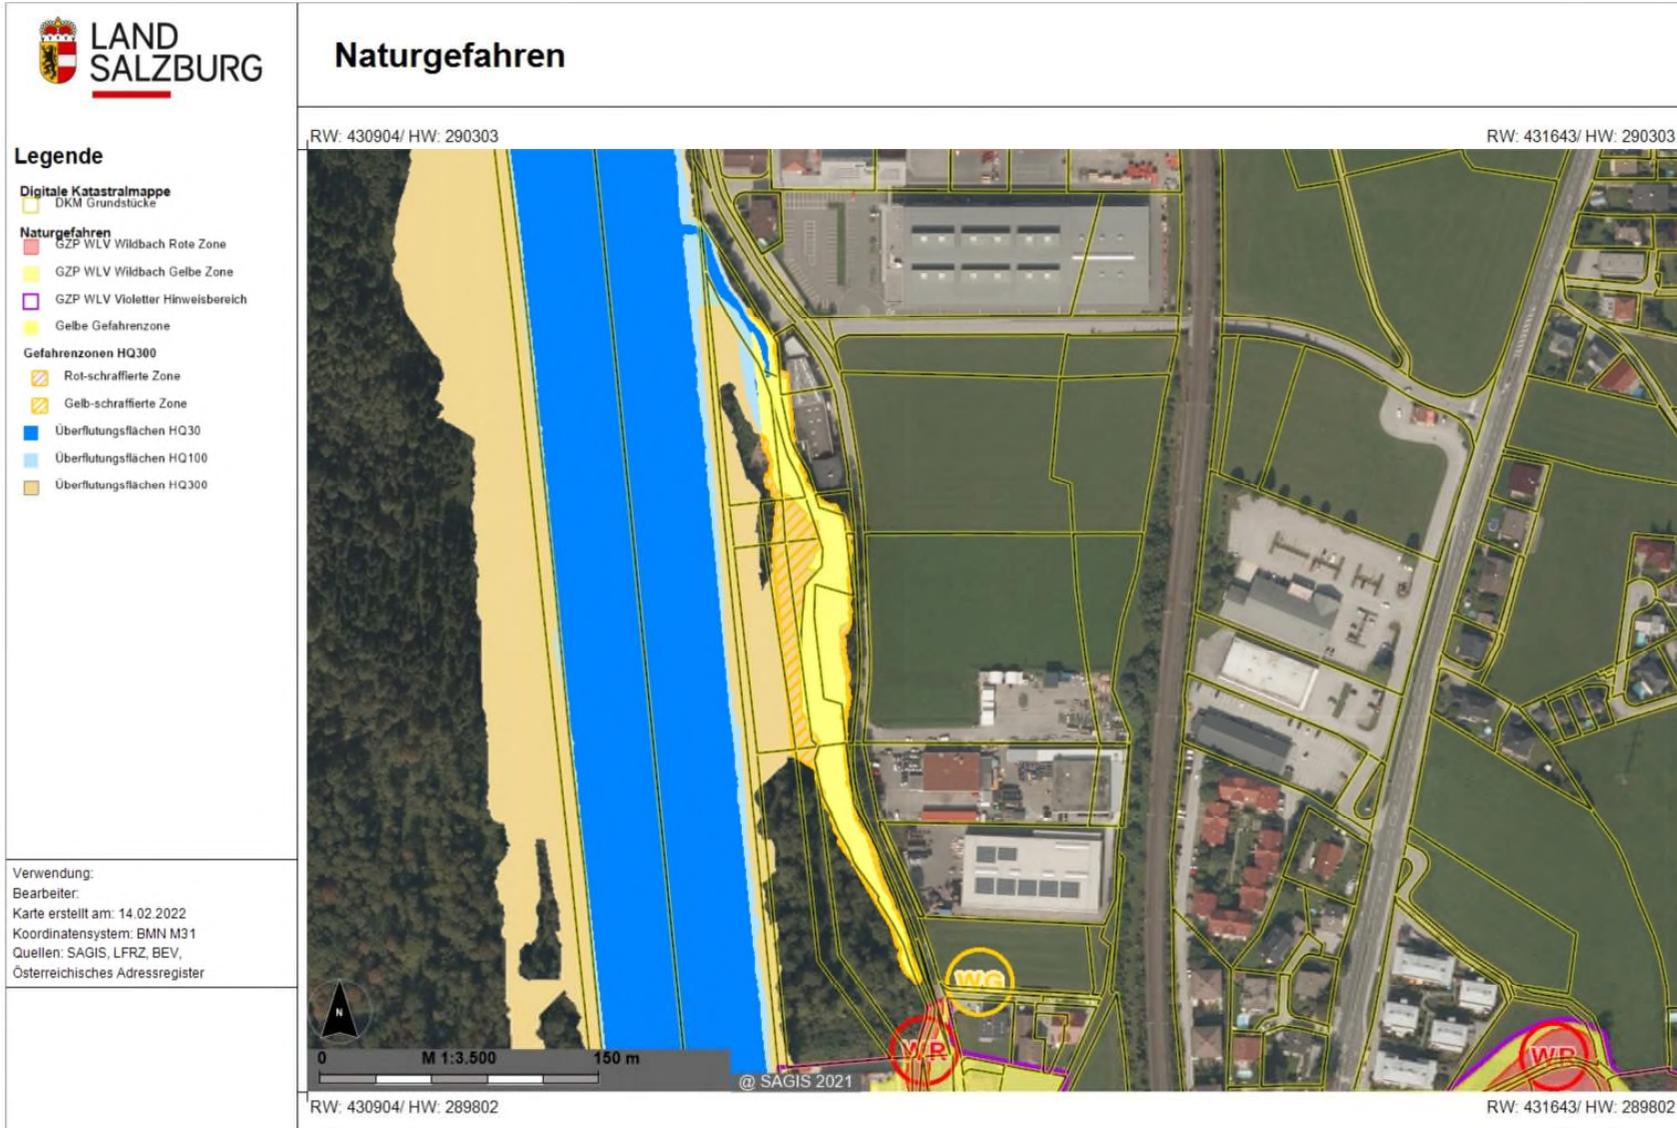
Der Entwicklungsbereich selbst wird durch keine Gefahrenzone berührt.

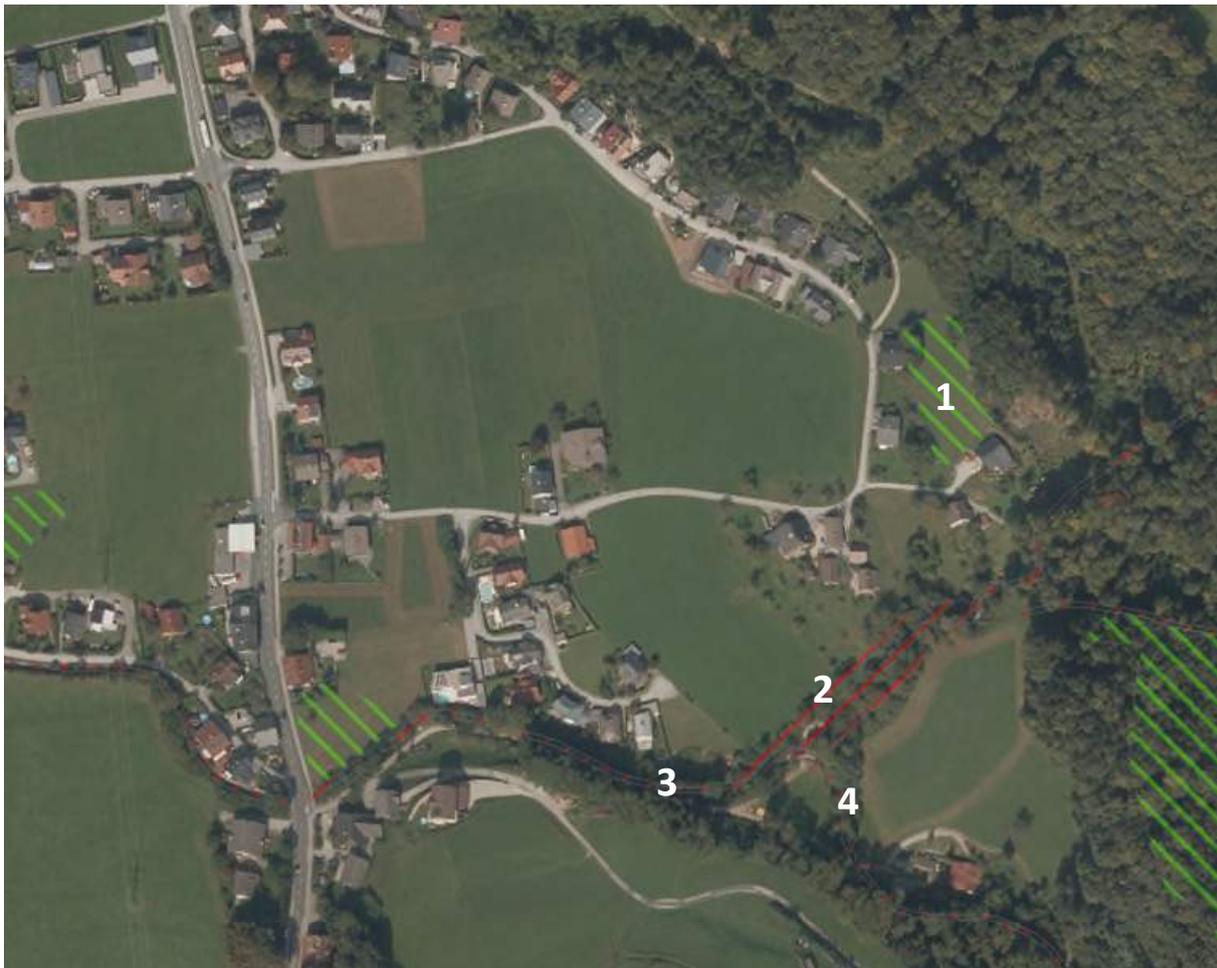
Lfd. Nr.	Nummer	Bezeichnung	Rechtl. Schutz	Biototypenbezeichnung
1	565080017	Wiesenbrache am Hang N Kratzerhäusl	kein rechtlicher Schutz	BT Frische basenreiche Magerwiese der Tieflagen
2	565080013	Galeriewald 1+2 am Rinnbach	§24	BT Weichholzdominierter Ufergehölzstreifen
3	565080027	Rinnbach - Kratzerhäusl bis Oberbachgut	§24	Hügellandbäche
4	565080018	Kehlbach bei der Kehlmühle	§24	Hügellandbäche

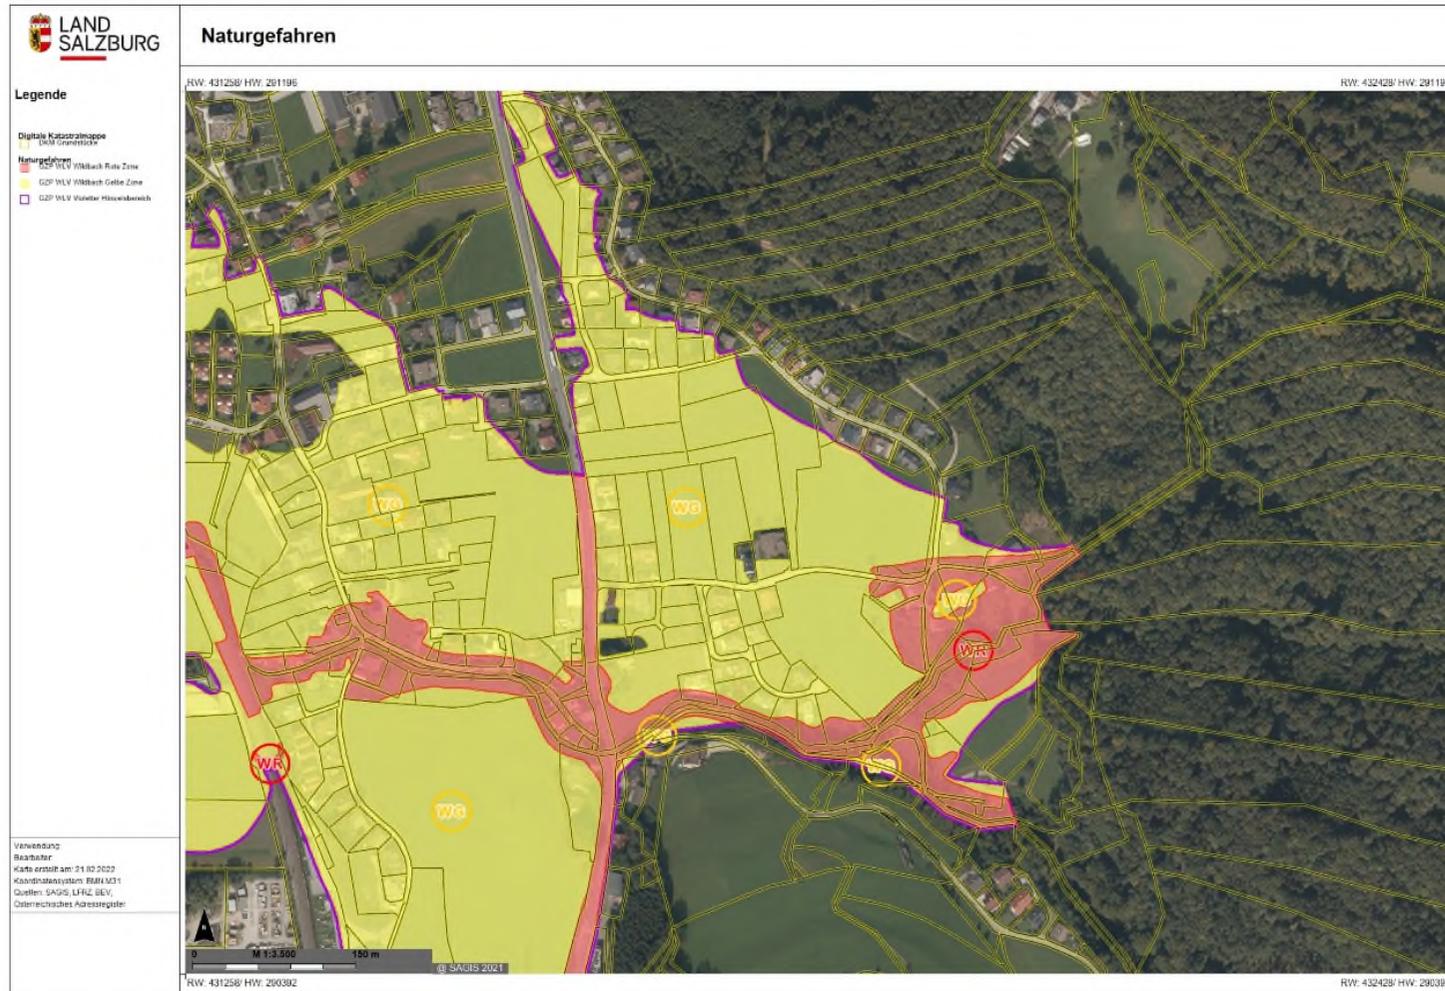
Nahezu der gesamte Entwicklungsbereich ist in einer gelben Zone und einem violetten Hinweisbereich der WLV gelegen. Im Südosten grenzt das Gebiet an eine rote Zone der WLV.

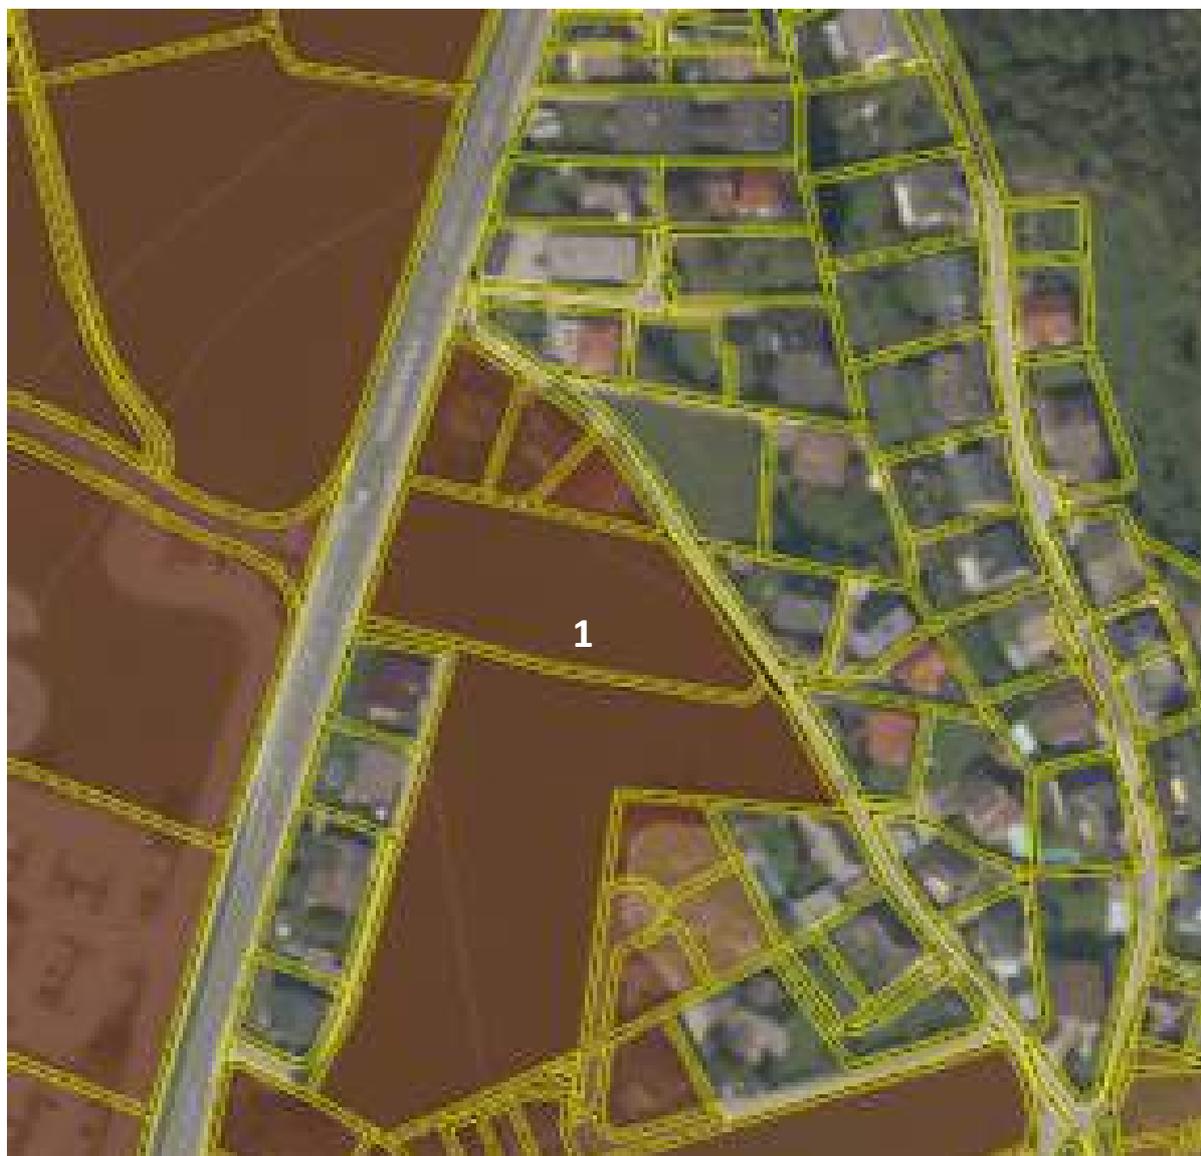
Teilfläche 1	Lebensraumfunktion	Standortfunktion	Natürliche Bodenfruchtbarkeit	Abflussregulierung	Pufferfunktion	Archivfunktion
Funktionserfüllungsgrad	4	-	5b (10%)	5	4	-
Einstufung UEP	1	-	32	8	1	-

Die Bodenfunktionsbewertung zeigt hier für die Produktionsfunktion höchste Wertigkeiten (10% beste Böden) sowie gegebene Auswirkungen auf die Reglerfunktion.

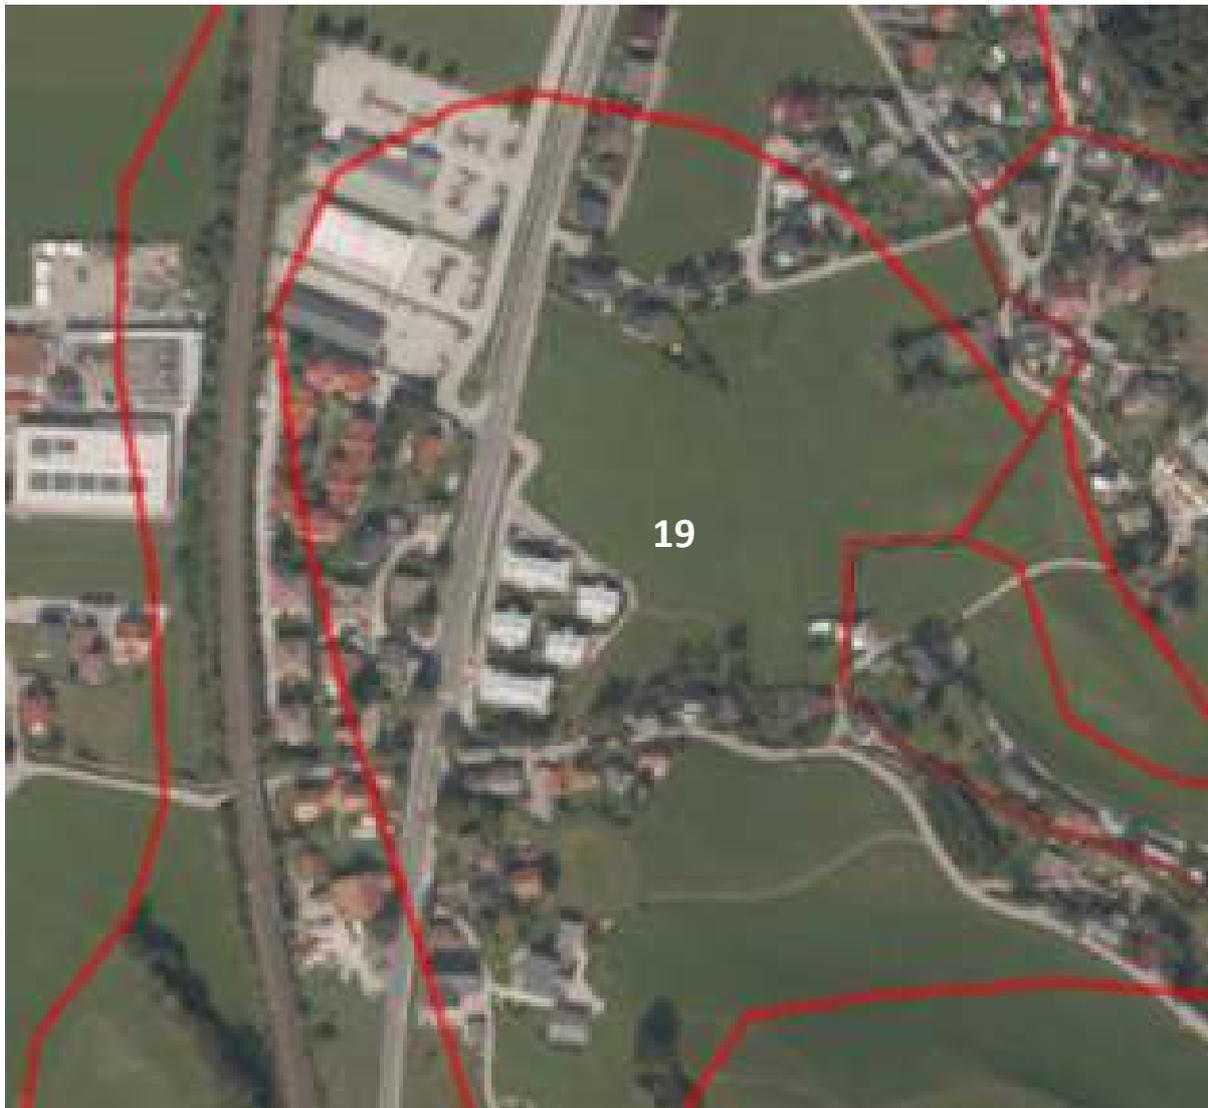
Boden:

Beschreibung der Bodenform - ID 19 | KB 72 | Bodentyp kLB

im Terrassengebiet; eben bis leicht hängig, meist etwas erhöhte Flächen, z. T. auf auslaufenden Schwemmfächern; auf der Friedhofterrasse

kalkhaltige Lockersediment-Braunerde aus älterem, vorwiegend grobem Schwemmaterial

gut versorgt bis mäßig trocken; nach längeren Trockenperioden ausbrennungsgefährdet; geringe Speicherkraft, hohe Durchlässigkeit

A(20-30); ABv(40); C(100)

- A lehmiger Schluff mit geringem bis sehr hohem Grobanteil (Kies, Schotter)
- ABv lehmiger Sand mit sehr hohem Grobanteil (Kies, Schotter)
- C Grobsand mit sehr hohem Grobanteil (Kies, Schotter)

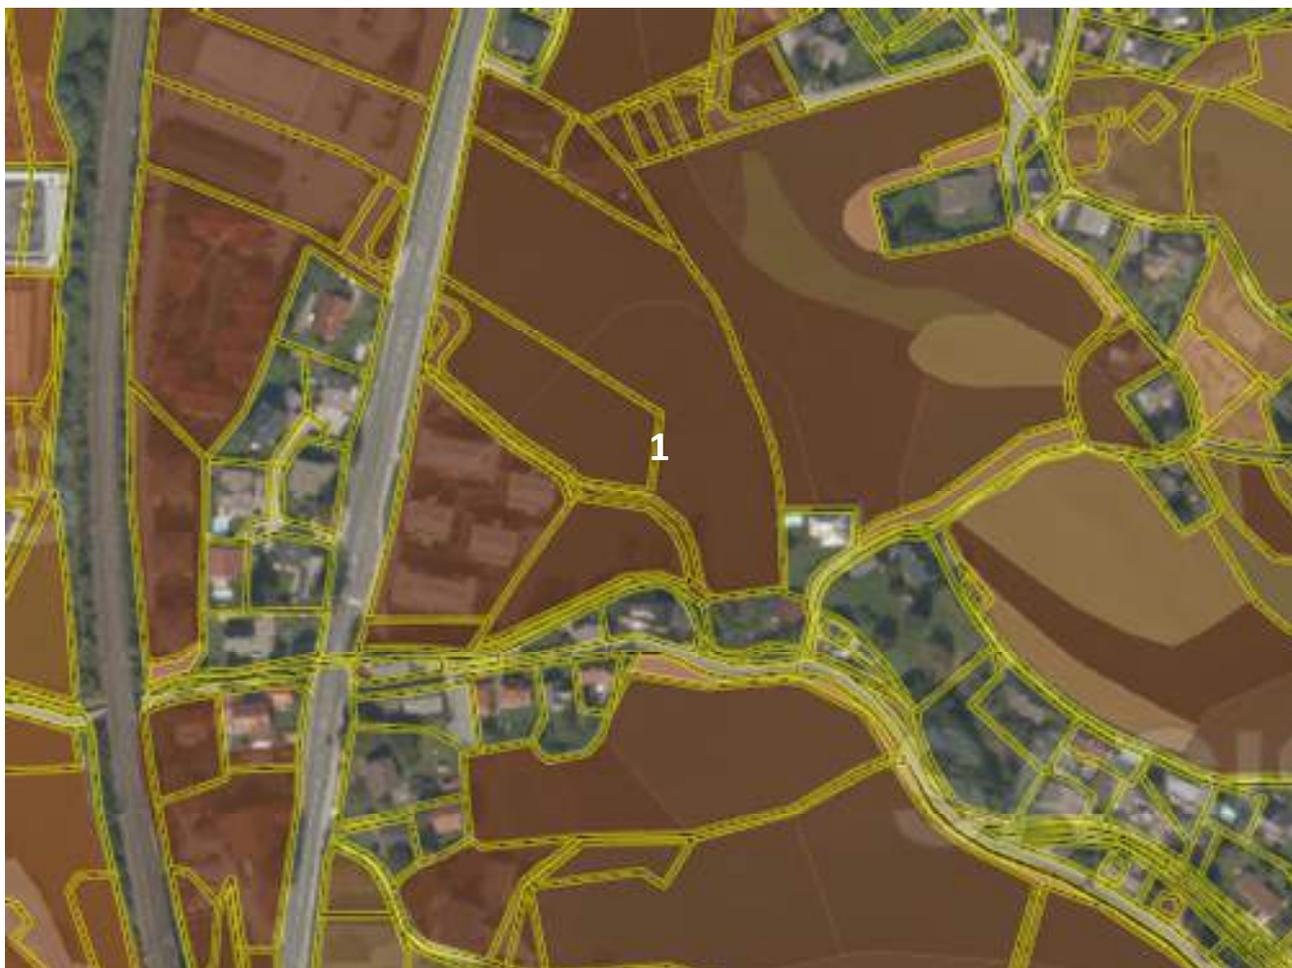
Teilfläche 1	Lebensraum- funktion	Standort- funktion	Natürliche Boden- fruchtbarkeit	Abfluss- regulierung	Puffer- funktion	Archiv- funktion
Funktionser- füllungsgrad	4	-	5b (10%)	5	4	-
Einstufung UEP	1	-	32	8	1	-

Die Bodenfunktionsbewertung zeigt höchste Auswirkungen auf die natürliche Bodenfruchtbarkeit (10% beste Böden) sowie gegebene Auswirkungen auf die Abflussregulierung.

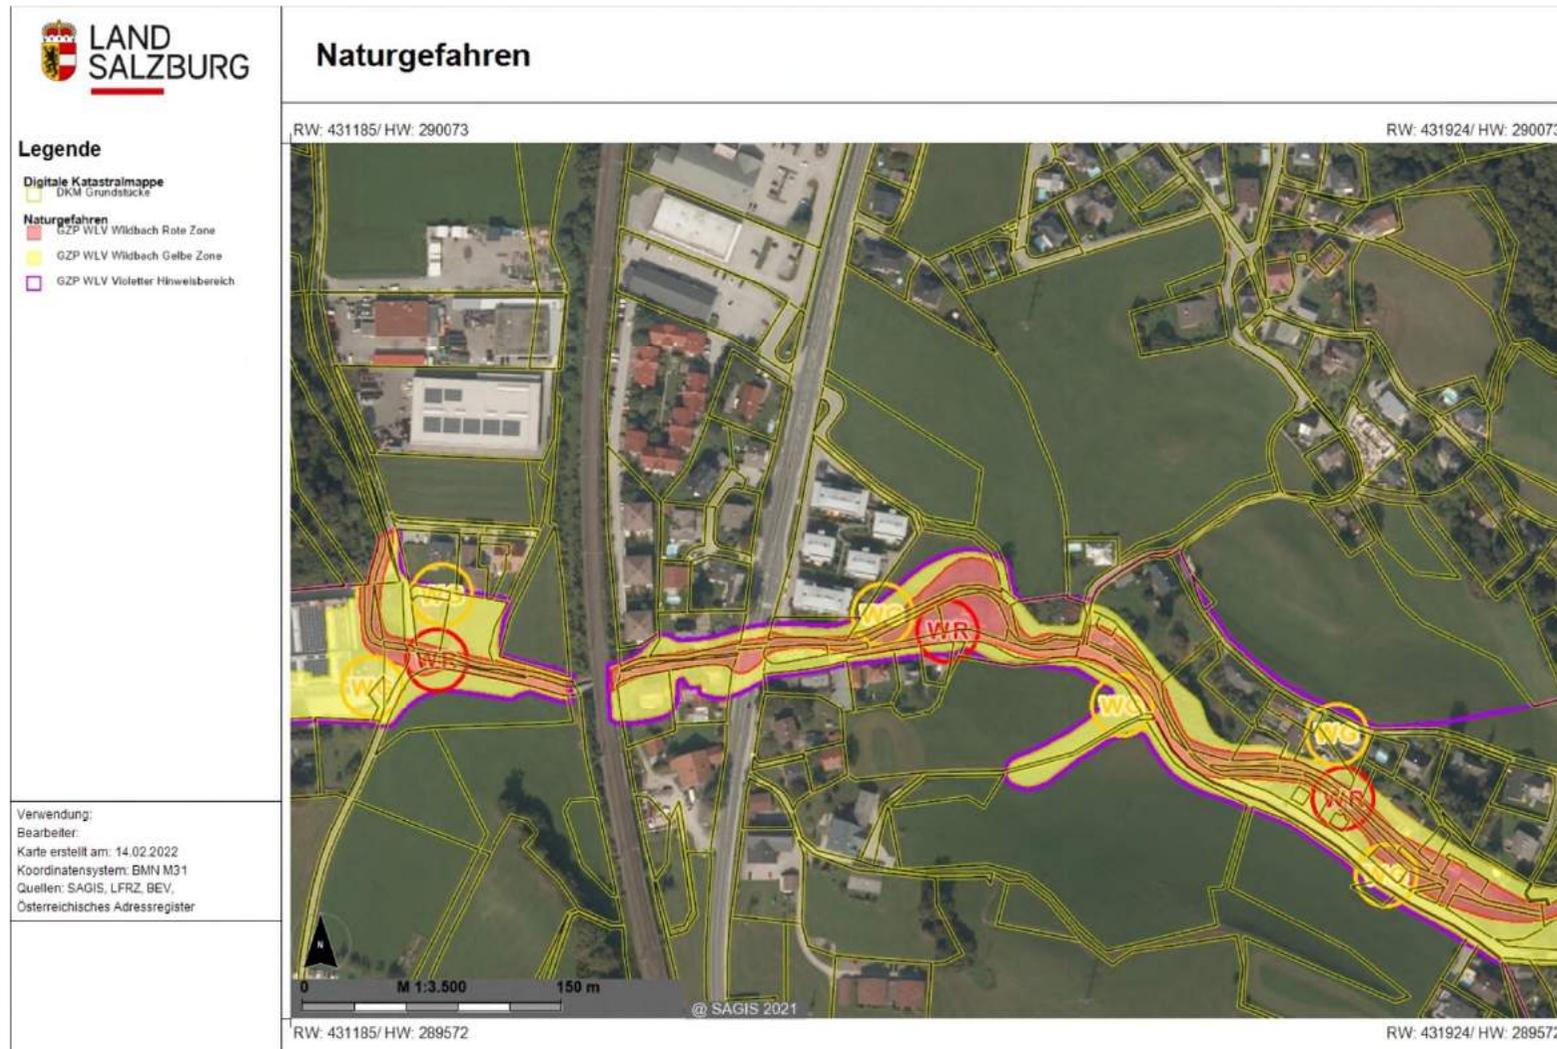
Der Standort selbst ist durch keine naturräumlichen Gefährdungen betroffen. Jedoch liegt unmittelbar südlich der Schmiedbach, welcher eine von der WLV ausgewiesene gelbe und rote Zone sowie einen violetten Hinweisbereich umfasst.

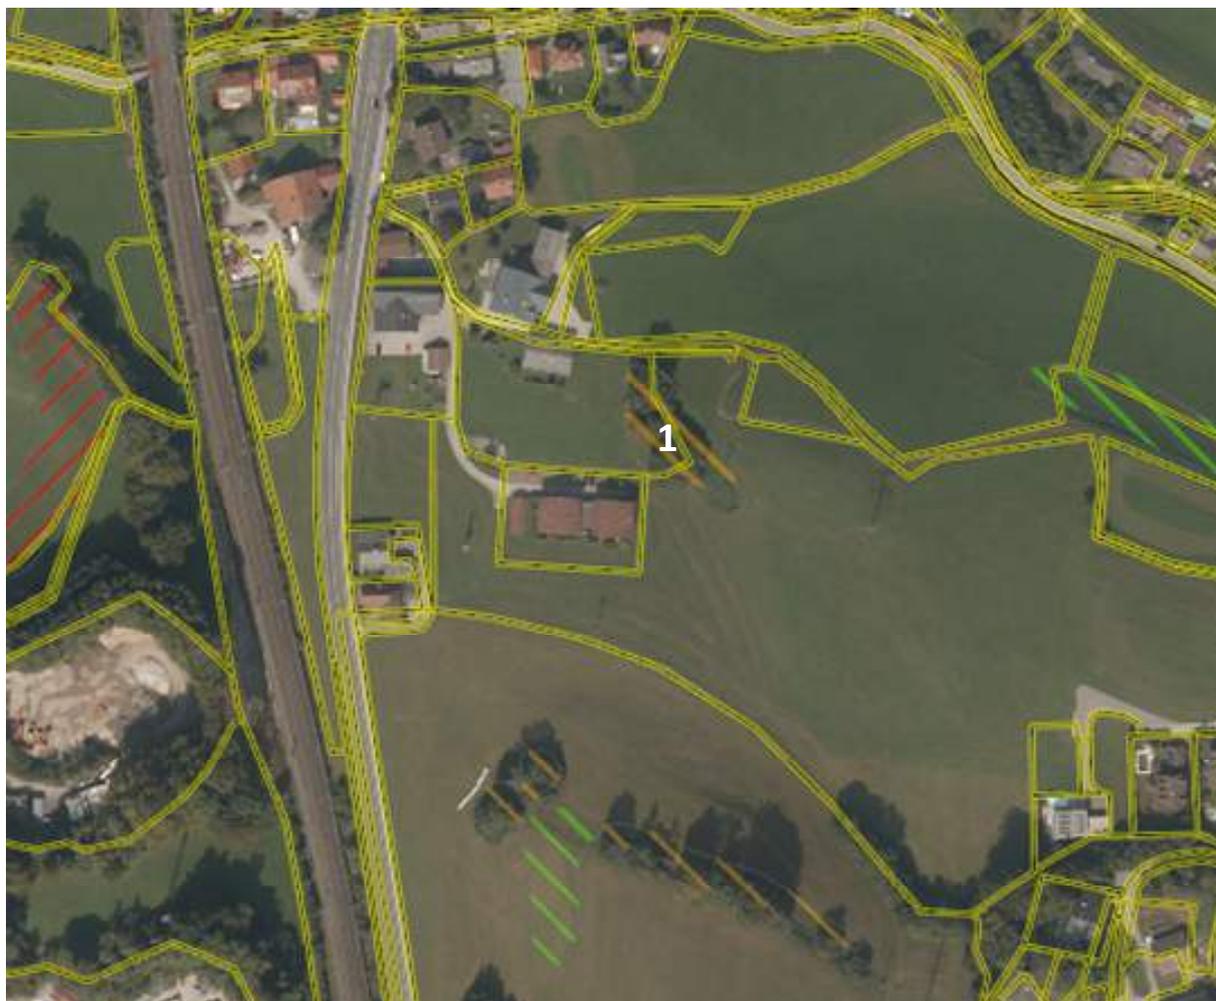
Lebensräume und Biotope:

Lfd. Nr.	Nummer	Bezeichnung	Rechtl. Schutz	Biotoptypenbezeichnung
1	565080066	Feldgehölz in Haslach	§26	Feldgehölze

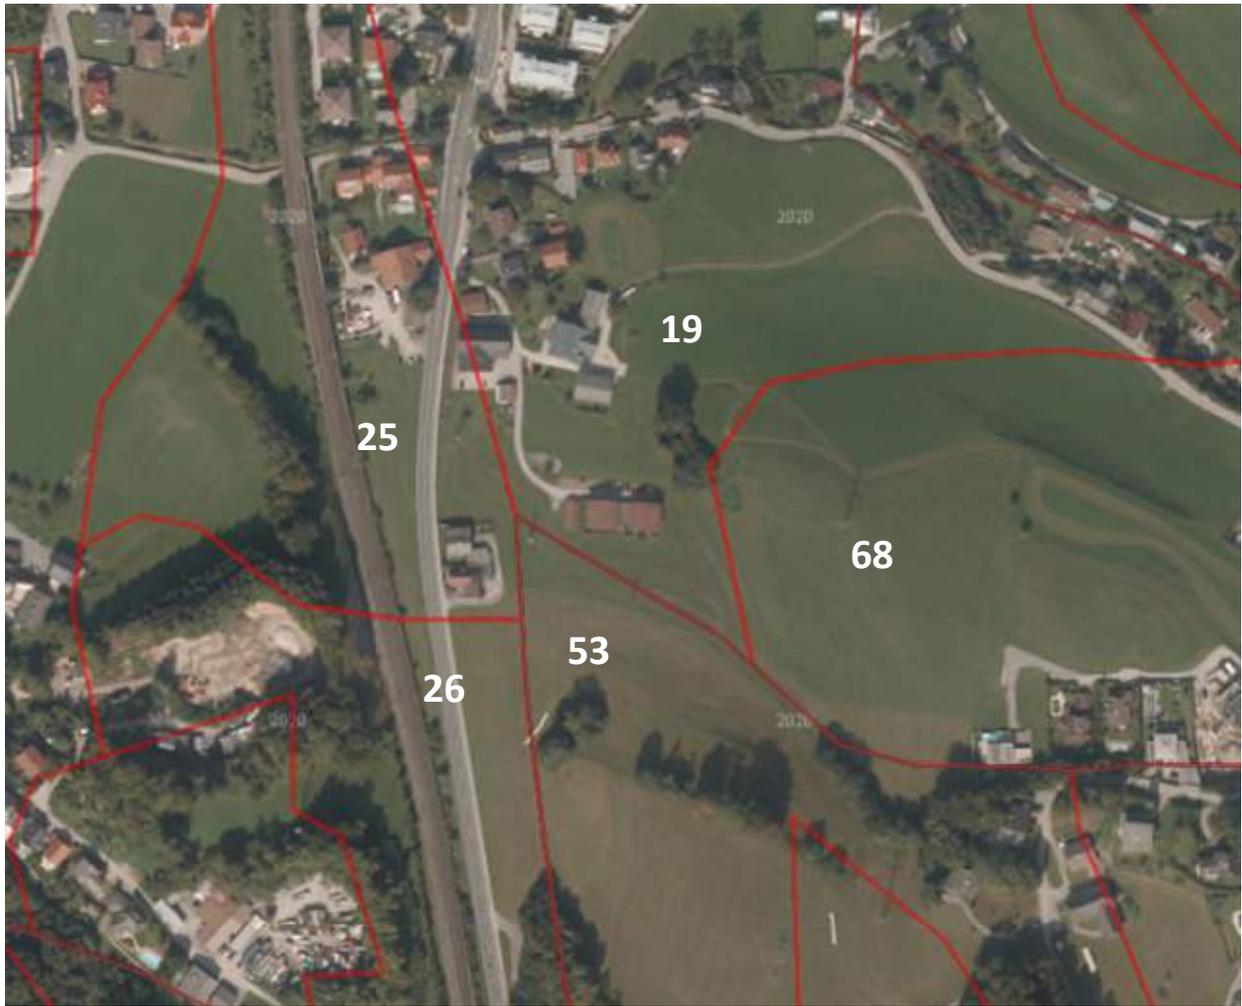
Boden:

Beschreibung der Bodenform - ID 19 | KB 72 | Bodentyp kLB

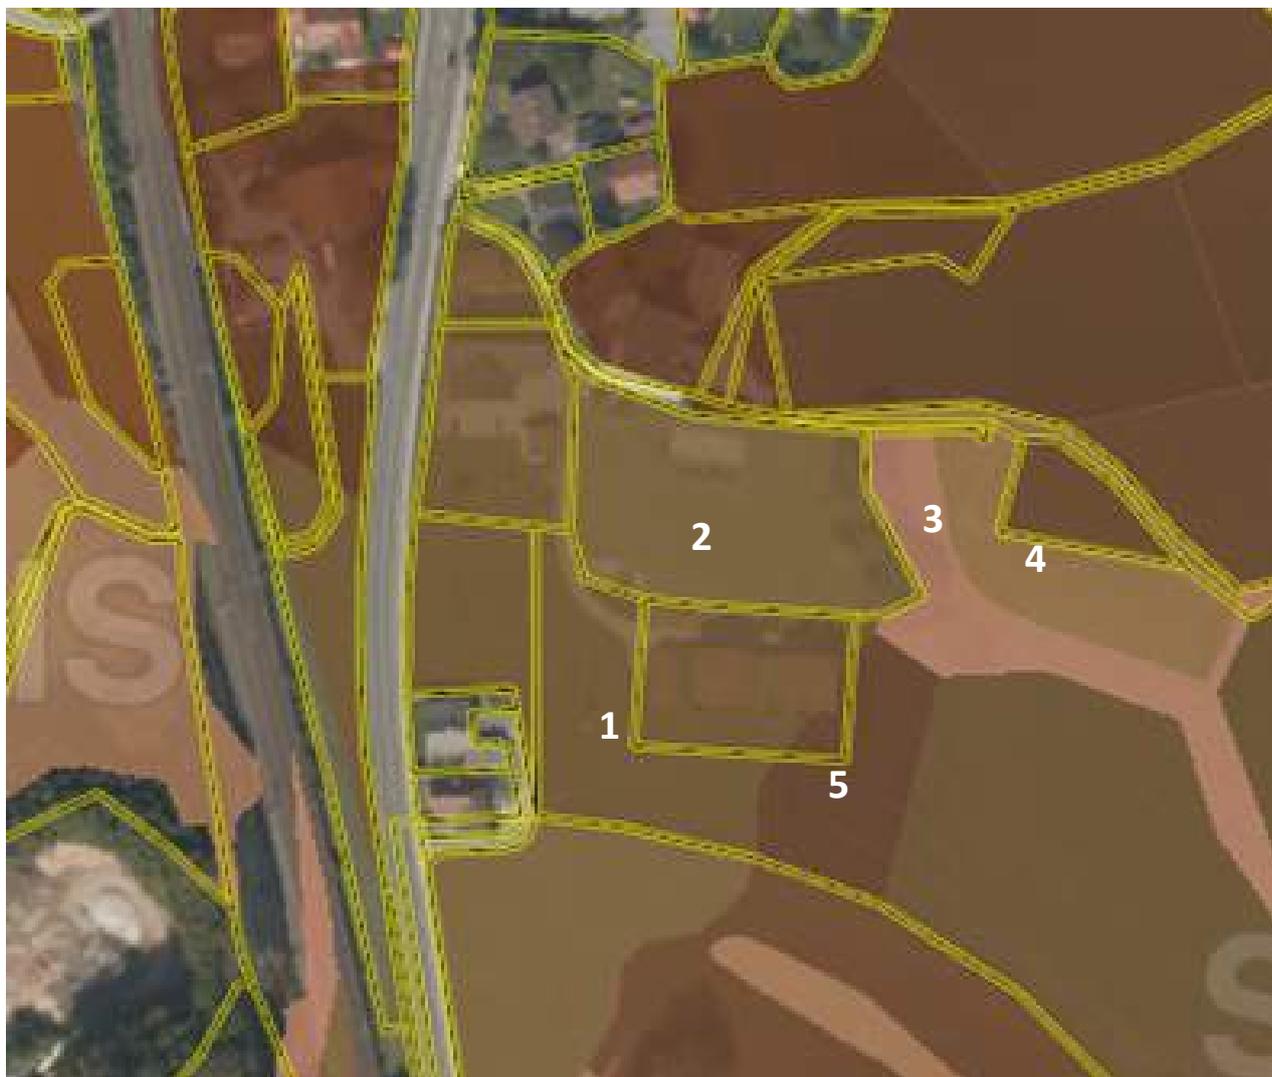
Teilfläche 1	Lebensraum-funktion	Standort-funktion	Natürliche Boden-fruchtbarkeit	Abfluss-regulierung	Puffer-funktion	Archiv-funktion
Funktionser-füllungsgrad	4	-	5a	3	3	-
Einstufung UEP	1	-	32	1	1	-

Teilfläche 2	Lebensraum-funktion	Standort-funktion	Natürliche Boden-fruchtbarkeit	Abfluss-regulierung	Puffer-funktion	Archiv-funktion
Funktionser-füllungsgrad	4	-	4	3	3	-
Einstufung UEP	1	-	8	1	1	-

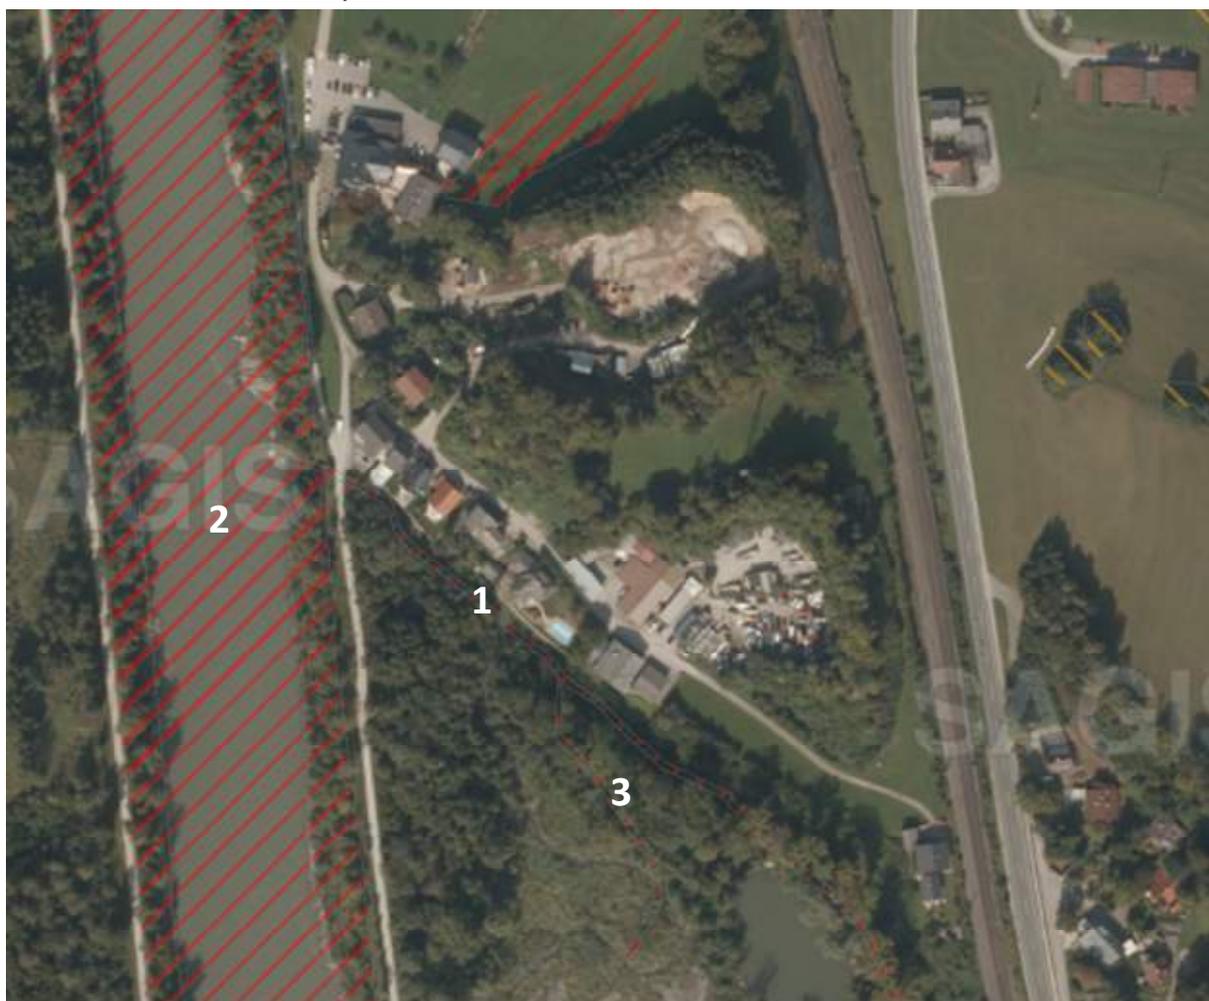
Lebensräume und Biotope:

Lfd. Nr.	Nummer	Bezeichnung	Rechtl. Schutz	Biotoptypenbezeichnung
1	562250019	Alter Riesbach NO Gewerkepark Urstein	§24	Hügellandbäche
2	565020053	Salzach – KW Urstein bis Gemeindegrenze	§24	BT Begradigter Hügellandfluss
3	562250018	Neuer Riesbach N Tauern-Autobahn	§24	Hügellandbäche

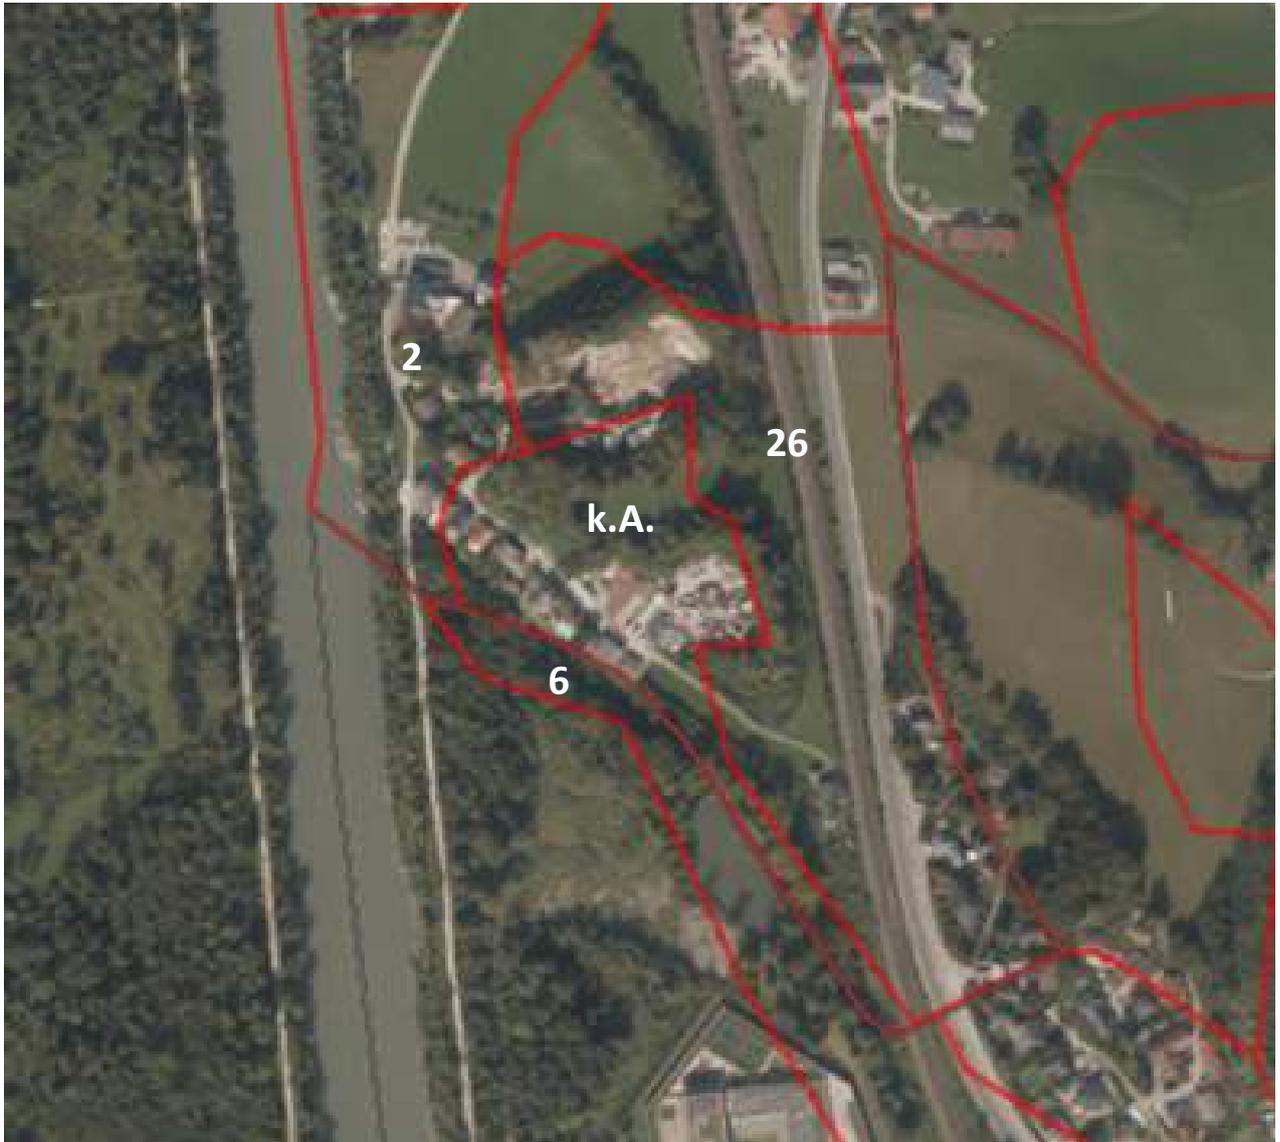
Boden:

Beschreibung der Bodenform - ID 2 | KB 72 | Bodentyp kBA

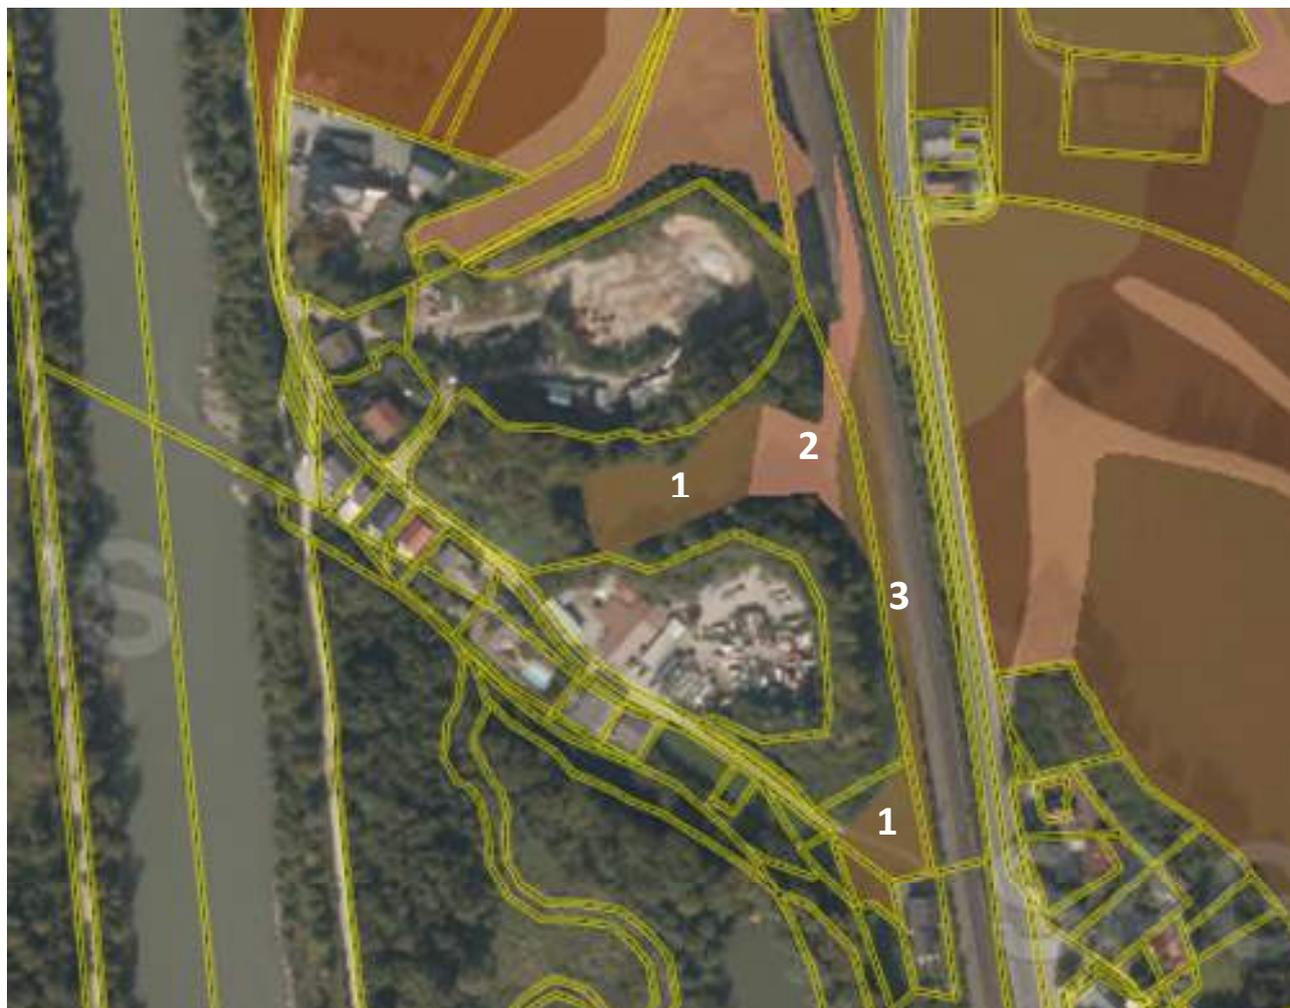
Teilfläche 1	Lebensraum-funktion	Standort-funktion	Natürliche Boden-fruchtbarkeit	Abfluss-regulierung	Puffer-funktion	Archiv-funktion
Funktionser-füllungsgrad	4	-	4	3	4	-
Einstufung UEP	1	-	8	1	1	-

Teilfläche 2	Lebensraum-funktion	Standort-funktion	Natürliche Boden-fruchtbarkeit	Abfluss-regulierung	Puffer-funktion	Archiv-funktion
Funktionser-füllungsgrad	4	-	1	1	3	-
Einstufung UEP	1	-	1	1	1	-

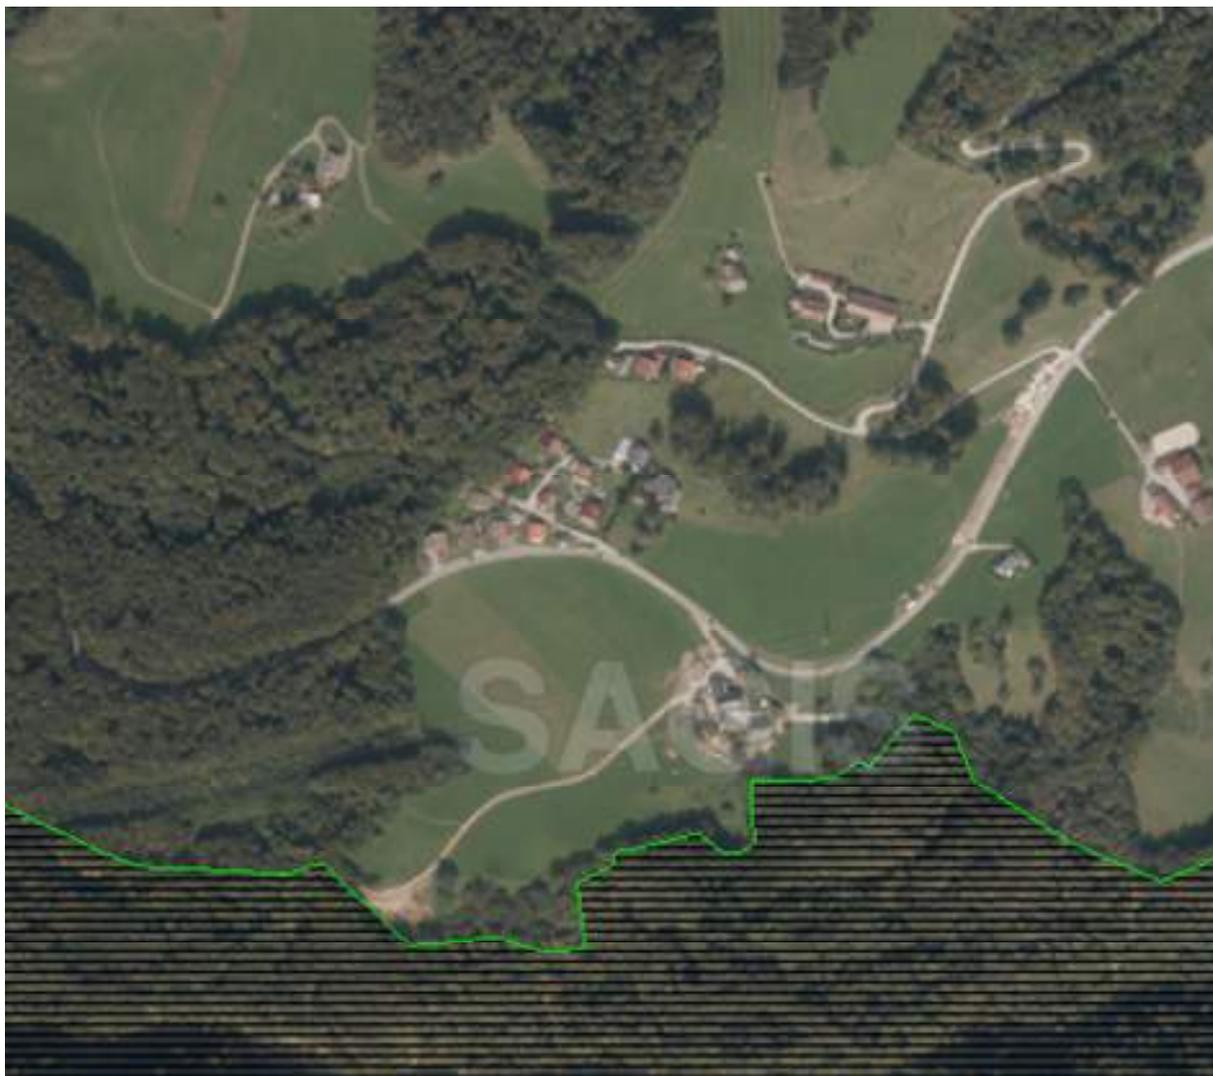
Landschaftsstruktur und -bild:

Nr.	Kategorie	Name	Rechtsgrundlage	IUCN-Schutzkategorie
GLT00064	Geschützter Landschaftsteil (GLT)	Glasenbachklamm	NSchG	IV: Biotop-/Artenschutzgebiet mit Management
