GEMEINDE ELSBETHEN

Überarbeitung Räumliches Entwicklungskonzept

Bestandsgrundlagen für die Entwicklungsflächen

Poppinger Ziviltechniker KG

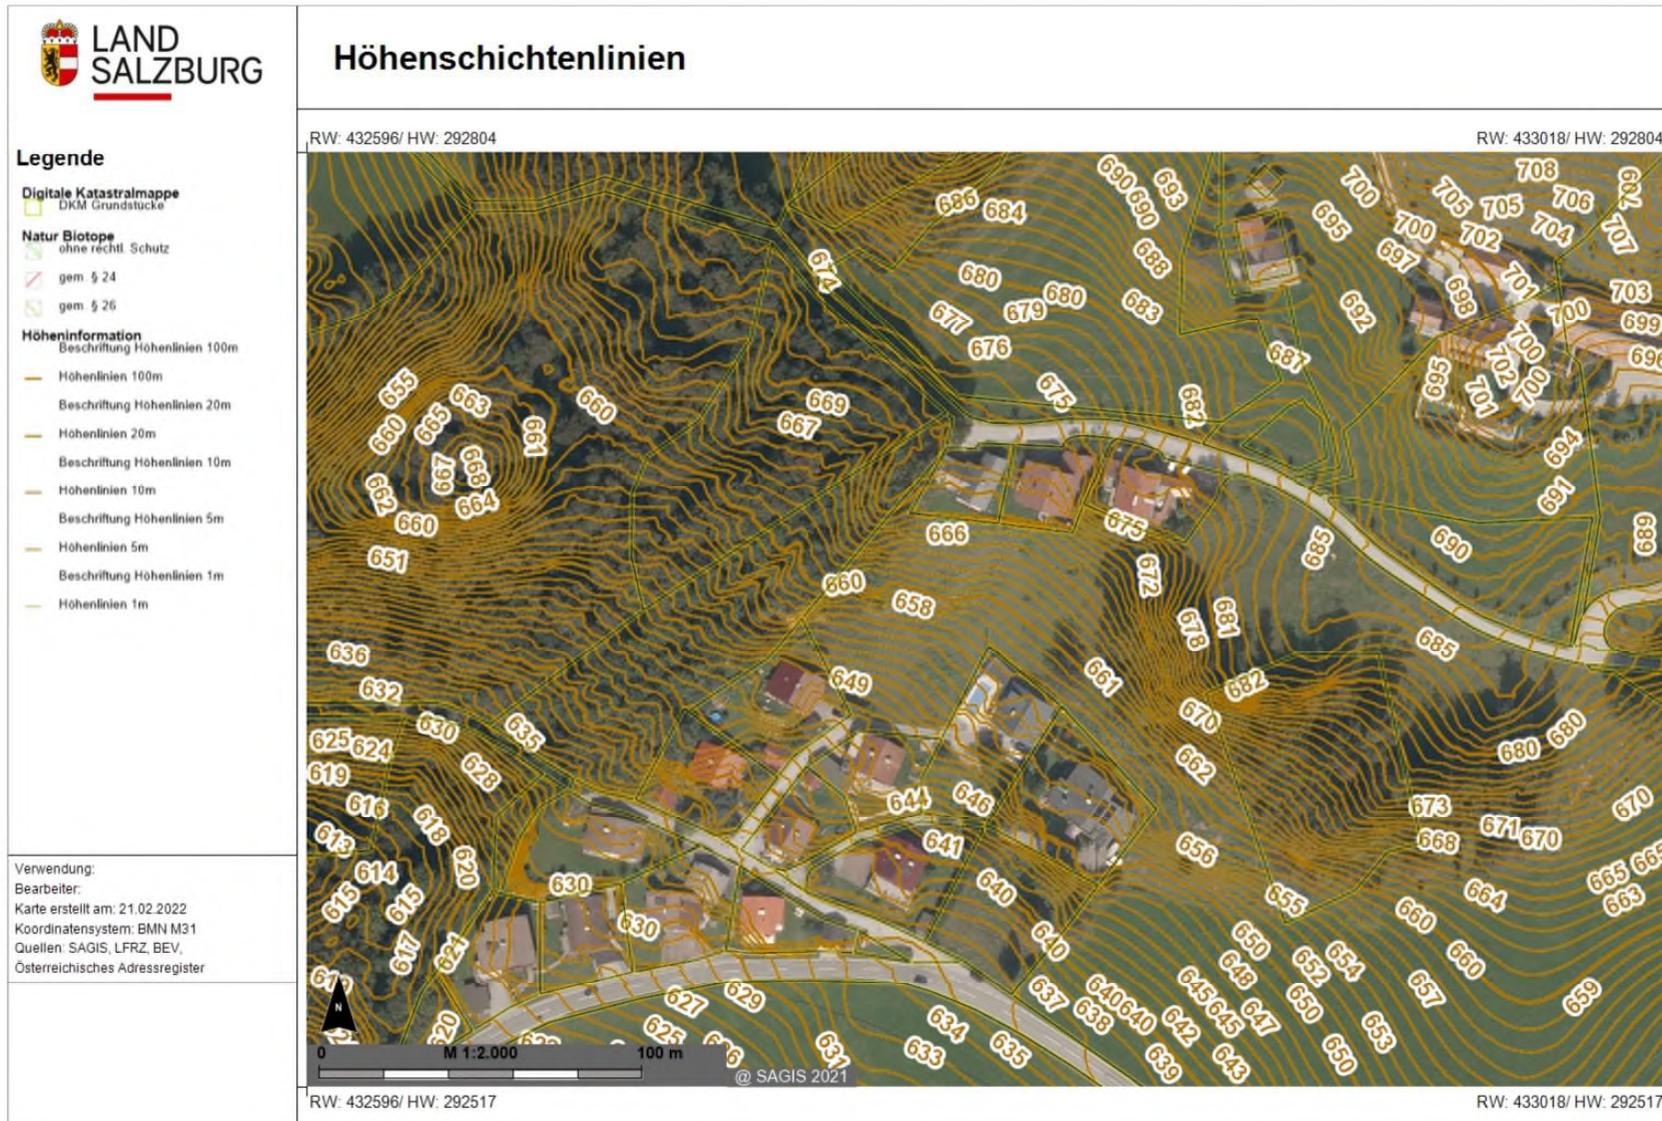
Geologie und Baugrundeignung:

Die oberste Bodenschicht setzt sich aus sandigem Schluff oder Lehm mit geringem Grobanteil (Kies, Schotter) zusammen. Die unterste Bodenschicht besteht entweder aus sandigem Lehm mit hohem oder mit geringem Grobanteil. Der Standort ist durch einen Geländeanstieg in nördlicher Richtung geprägt.

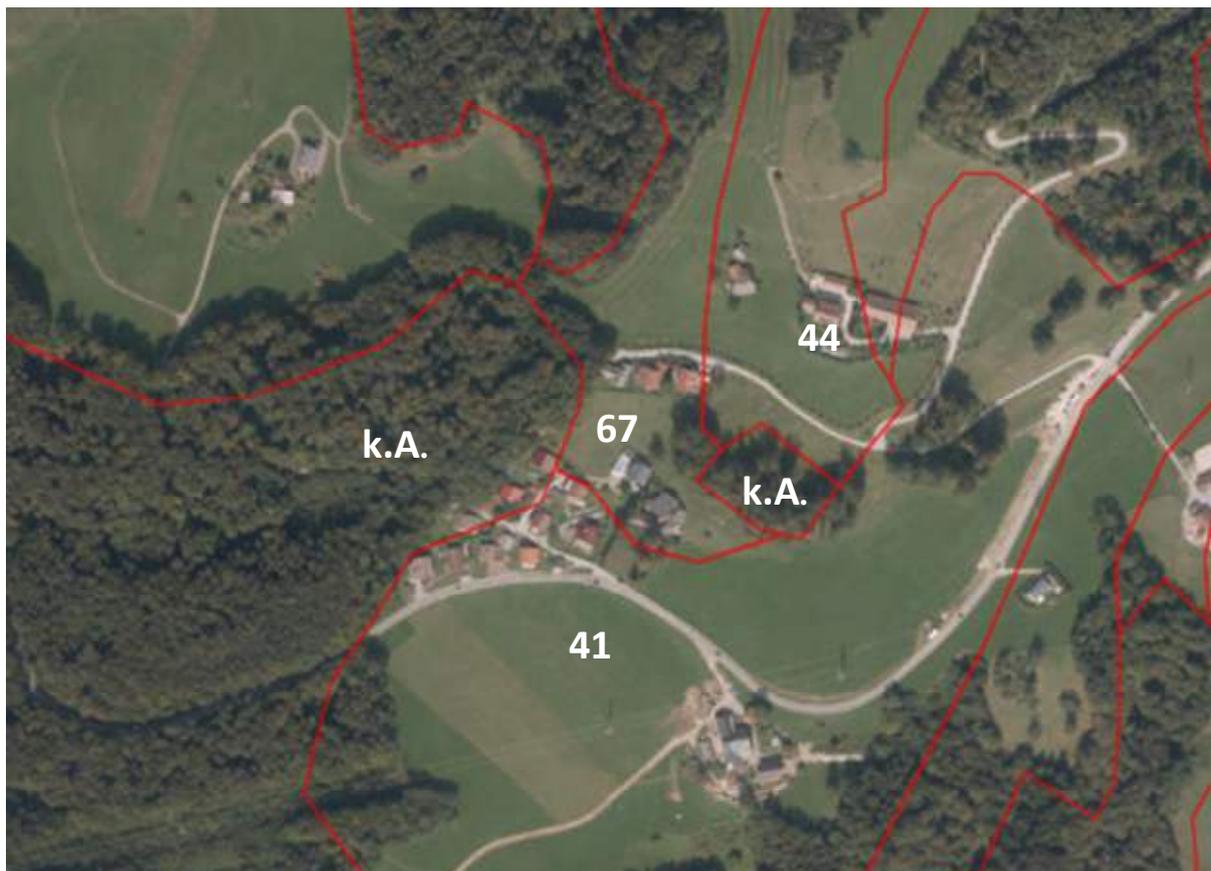
Boden:

Beschreibung der Bodenform - ID 41 | KB 72 | Bodentyp LB

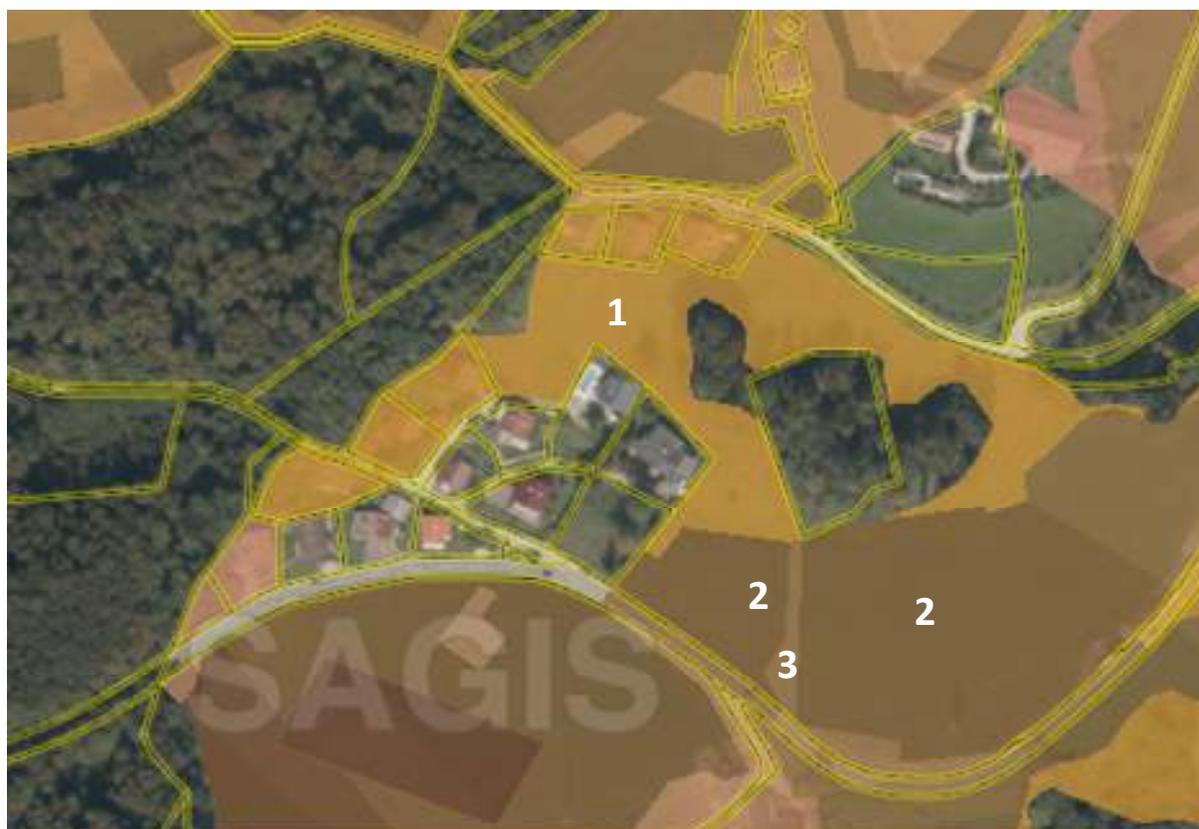
Teilfläche 1	Lebensraumfunktion	Standortfunktion	Natürliche Bodenfruchtbarkeit	Abflussregulierung	Pufferfunktion	Archivfunktion
Funktionserfüllungsgrad	4	5	1	1	2	-
Einstufung UEP	1	8	1	1	1	-

Teilfläche 2	Lebensraumfunktion	Standortfunktion	Natürliche Bodenfruchtbarkeit	Abflussregulierung	Pufferfunktion	Archivfunktion
Funktionserfüllungsgrad	4	-	5a	1	3	-
Einstufung UEP	1	-	32	1	1	-

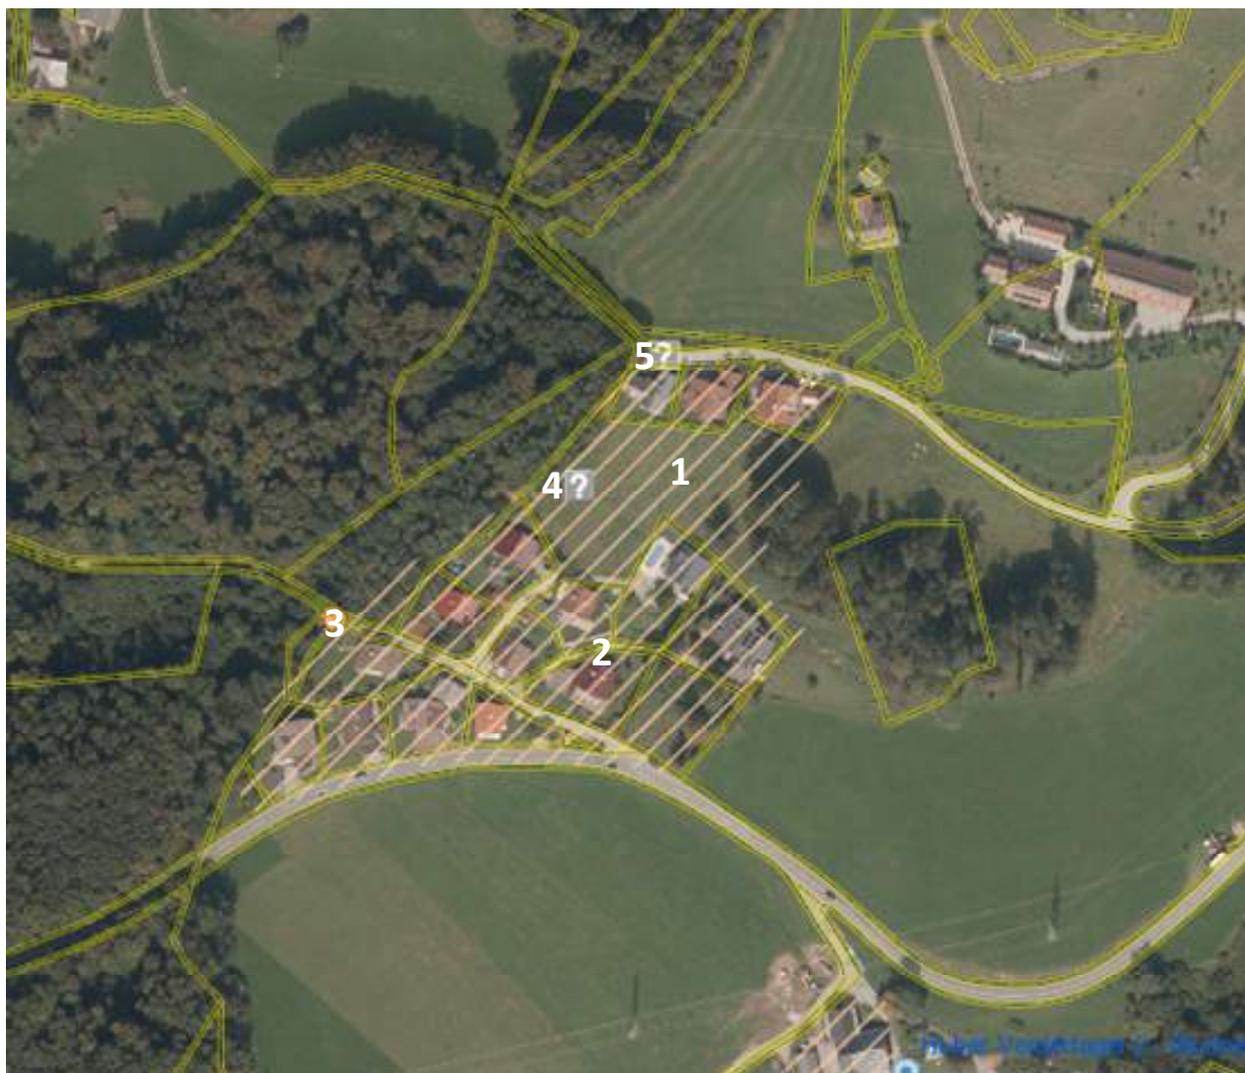
Wasser und Wasserwirtschaft:

Lfd. Nr.	ID	Name	Typ	Unter-typ	Status
1	A1698783R154	GD Elsbethen, TWA	Trinkwasser		besteht
2	A1680856R153	WG Siedlung Vorderfager	Trinkwasser		besteht
3	A8722419	OFW Vorderfager-Gizollweg - Fagerbach	Einleitung		besteht
4	A6596931	WG Siedlung Vorderfager - HB (20 m ³) Gegenbehälter	Hochbehälter		besteht
5	A14909620	GD Elsbethen, TWA - HB Vorderfager	Hochbehälter		besteht

Spezielle wasserwirtschaftliche oder wasserrechtliche Festlegungen sind hier nicht zu erwähnen. Die Wasserversorgung erfolgt durch die örtliche Trinkwasseranlage der Gemeinde Elsbethen.
